CAGLIARI - PRESIDIO OSPEDALIERO "MARINO"

**LAVORI DI MANUTENZIONE STRAORDINARIA
DELLE FACCIATE E DELLE COPERTURE
DELPRESIDIO OSPEDALIERO MARINO
(FABBRICATI "ALA BASSA" E "VANI TECNICI")**

DOC 03 - DOCUMENTAZIONE FOTOGRAFICA

**MARZO
2023**

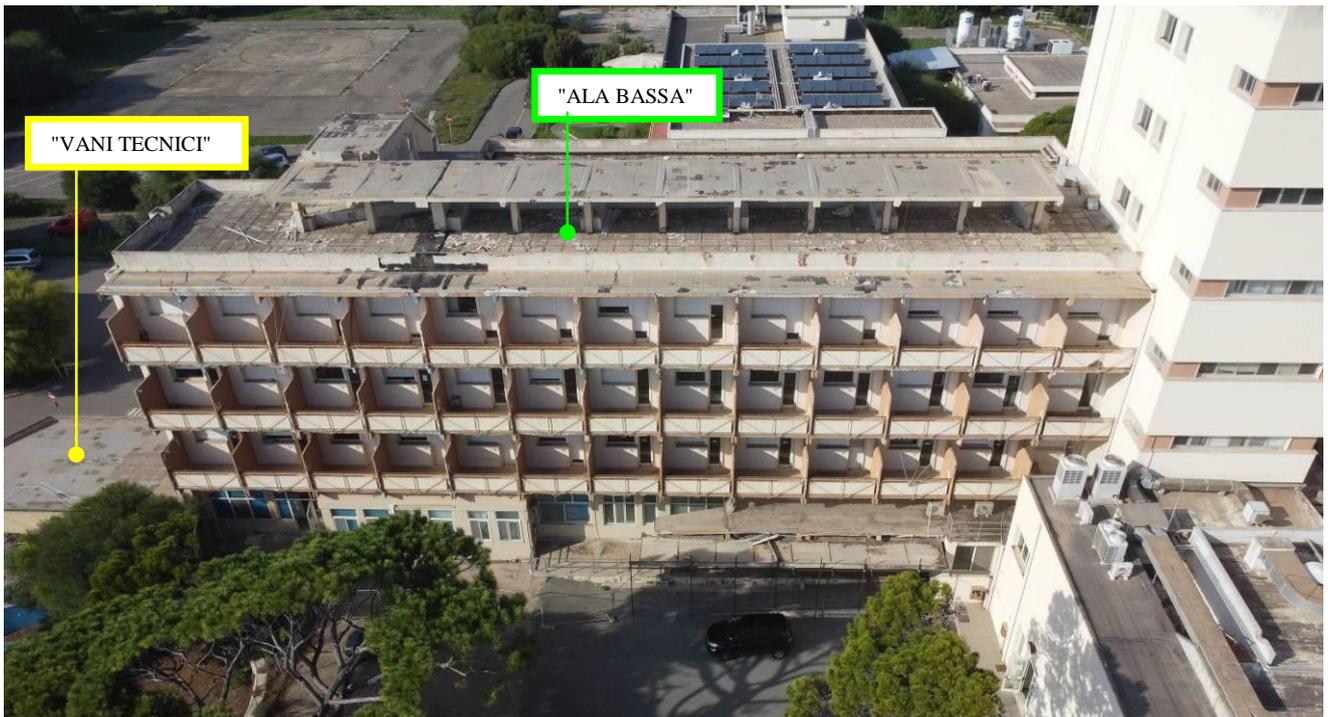
Foto 3: *Fabbricato "Ala Bassa" - Particolare facciata SUD (fronte mare)*

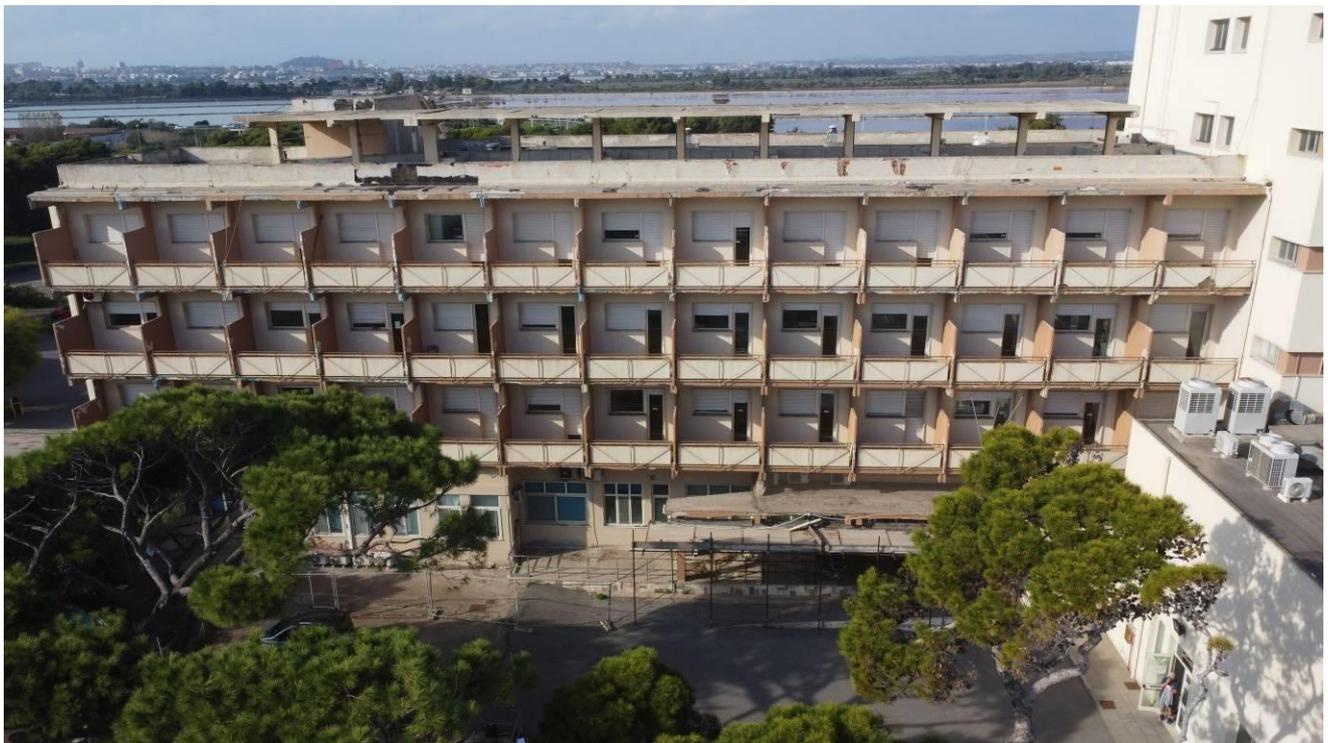
Foto 4: *Fabbricato "Ala Bassa" - Particolare facciata SUD (fronte mare)*

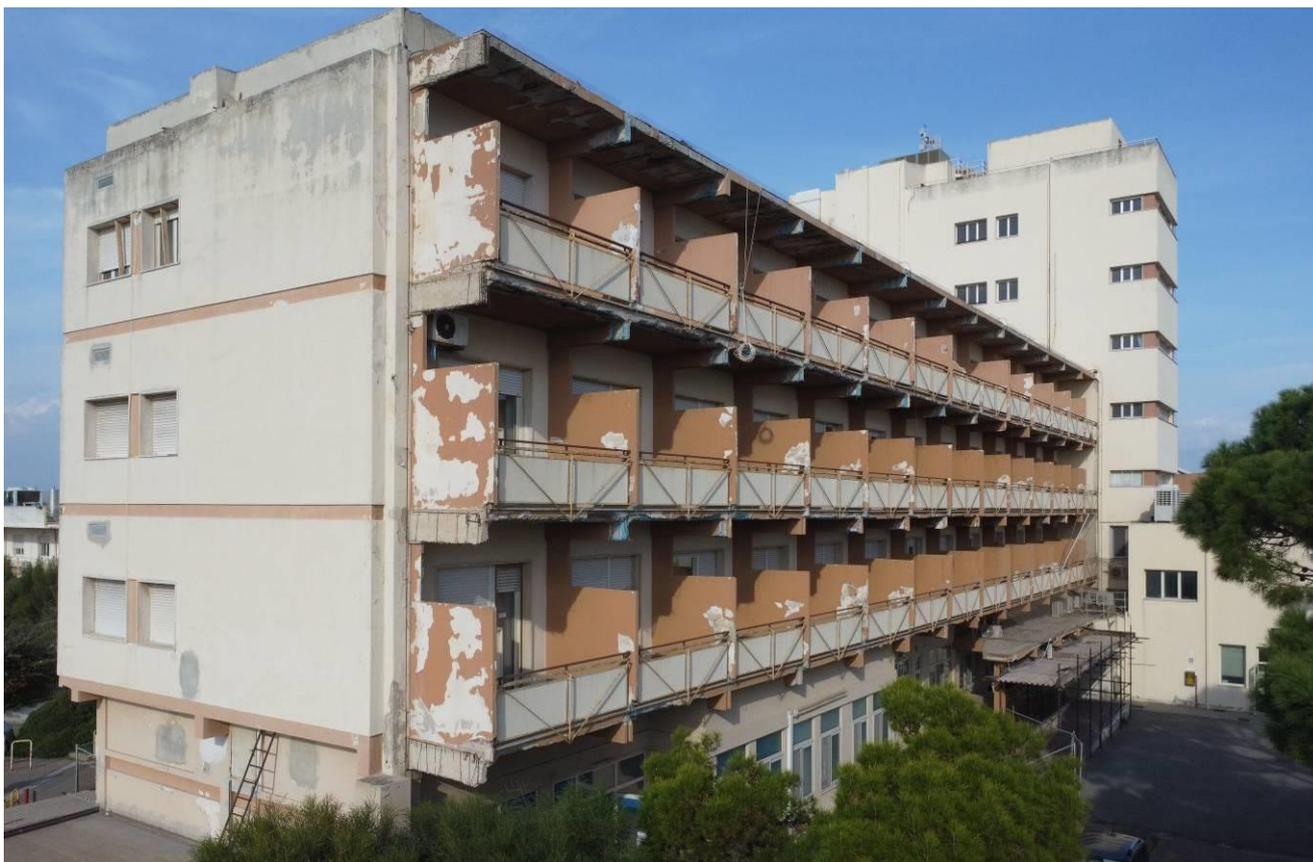
Foto 5: Fabbricato "Ala Bassa" - Particolare facciata SUD (fronte mare) e facciata OVEST

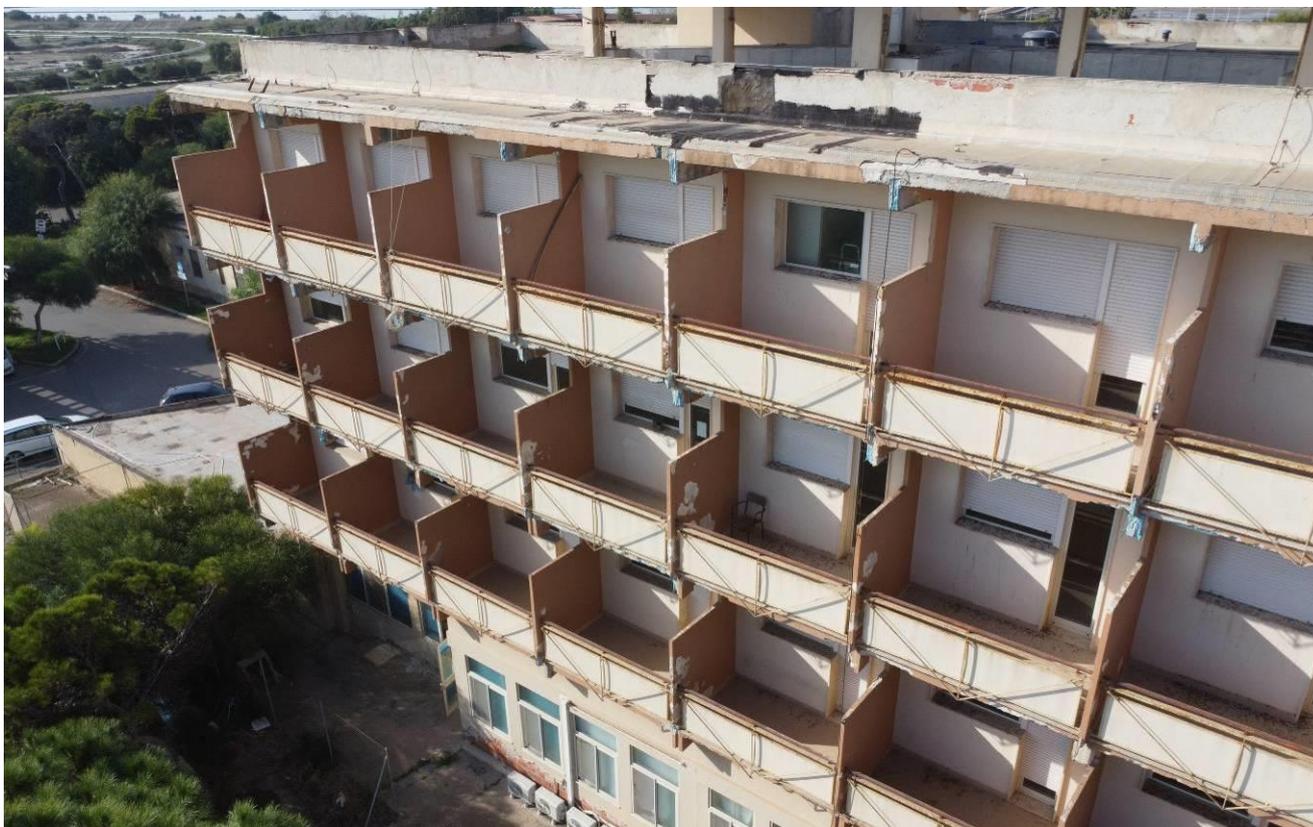
Foto 6: Fabbricato "Ala Bassa" - Particolare facciata SUD (fronte mare) e particolare dei balconi

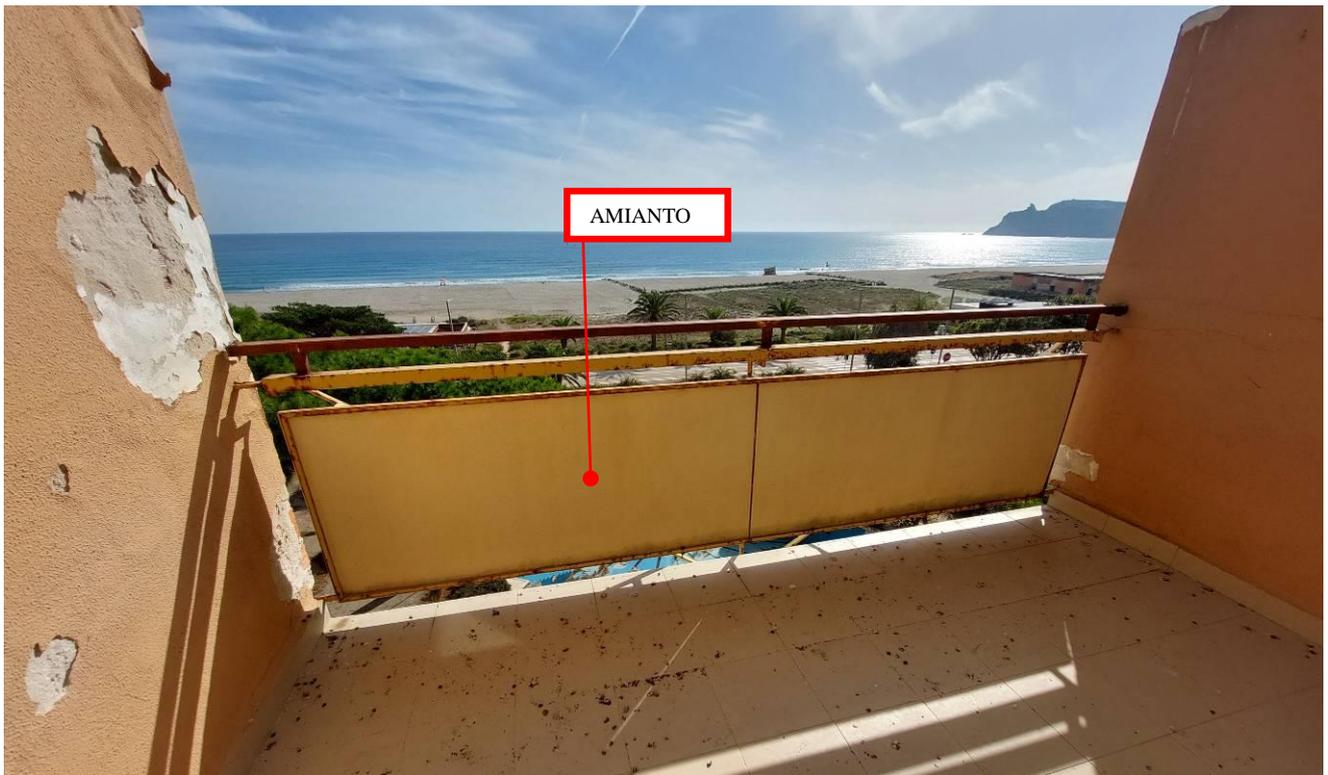
Foto 7: Fabbricato "Ala Bassa" - Facciata SUD (fronte mare): Particolare parapetto metallico con pannelli in AMIANTO

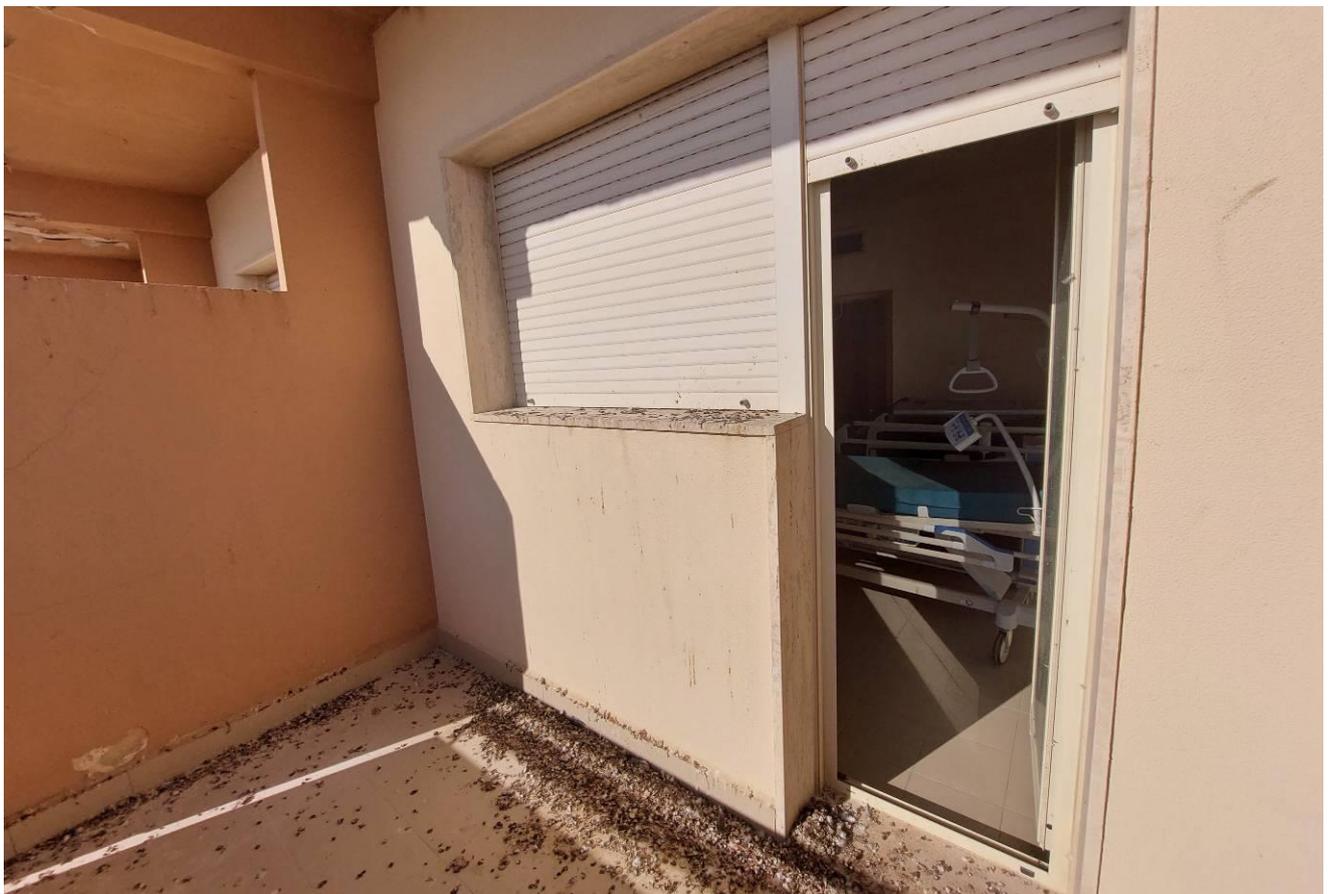
Foto 8: Fabbricato "Ala Bassa" - Facciata SUD (fronte mare): Particolare porta finestra uscita su balcone tipo

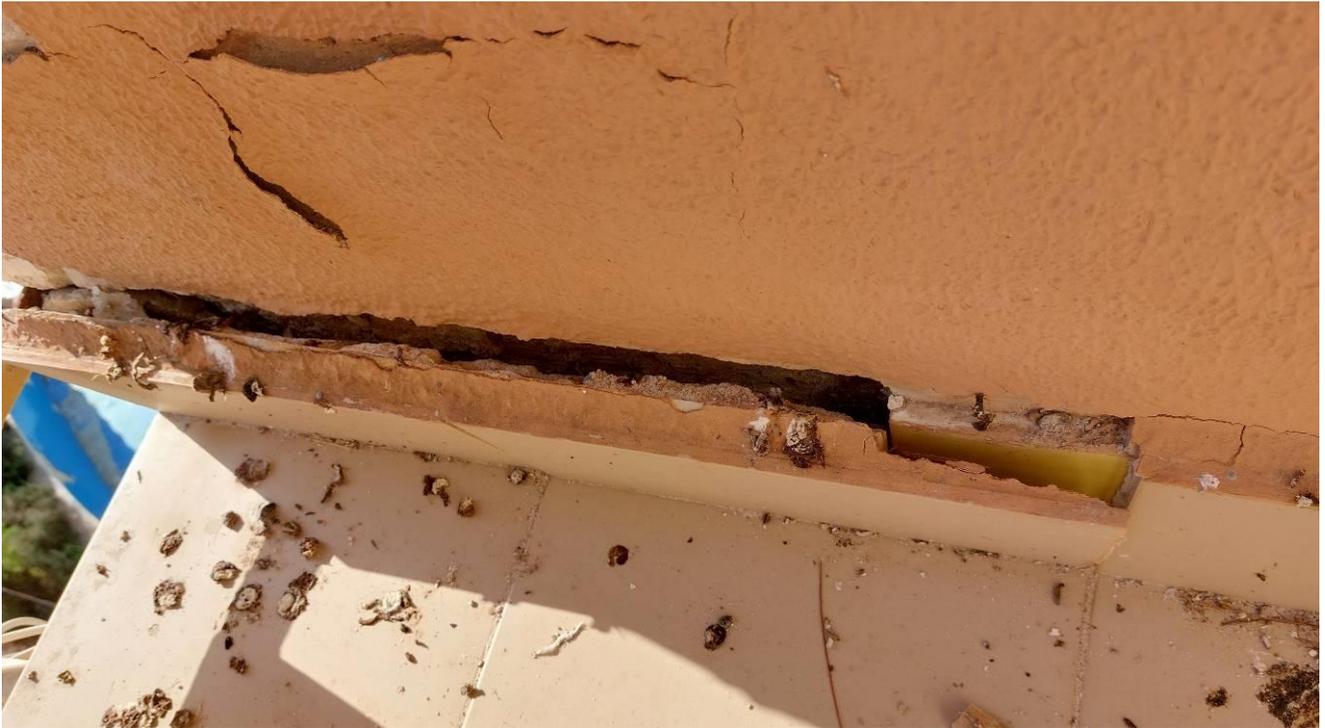
Foto 9: Fabbricato "Ala Bassa" - Facciata SUD (fronte mare): Particolare degrado di murature e battiscopa balconi

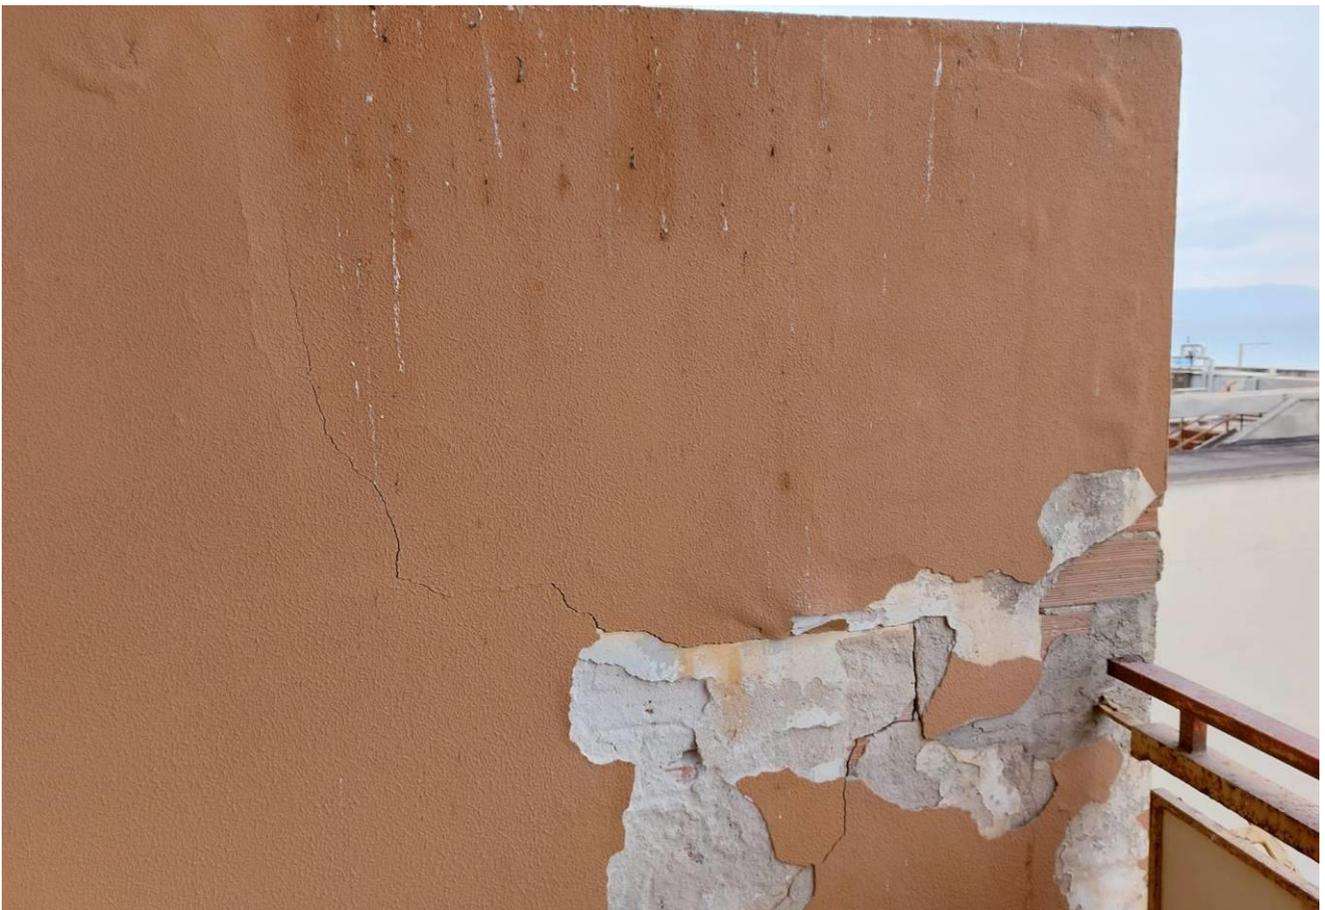
Foto 10: Fabbricato "Ala Bassa" - Facciata SUD (fronte mare): Particolare lesioni muro divisorio fra balconi

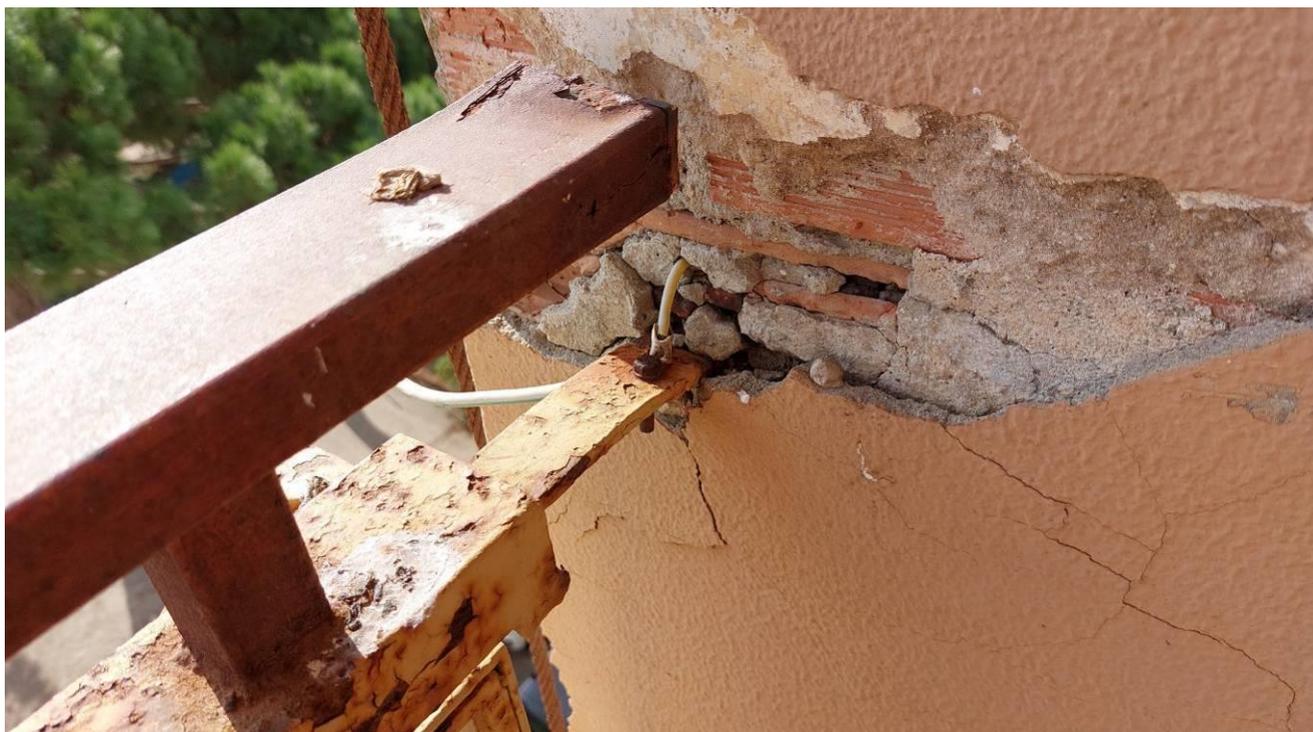
Foto 11: *Fabbricato "Ala Bassa" - Facciata SUD (fronte mare): Particolare degrado muro divisorio fra balconi*

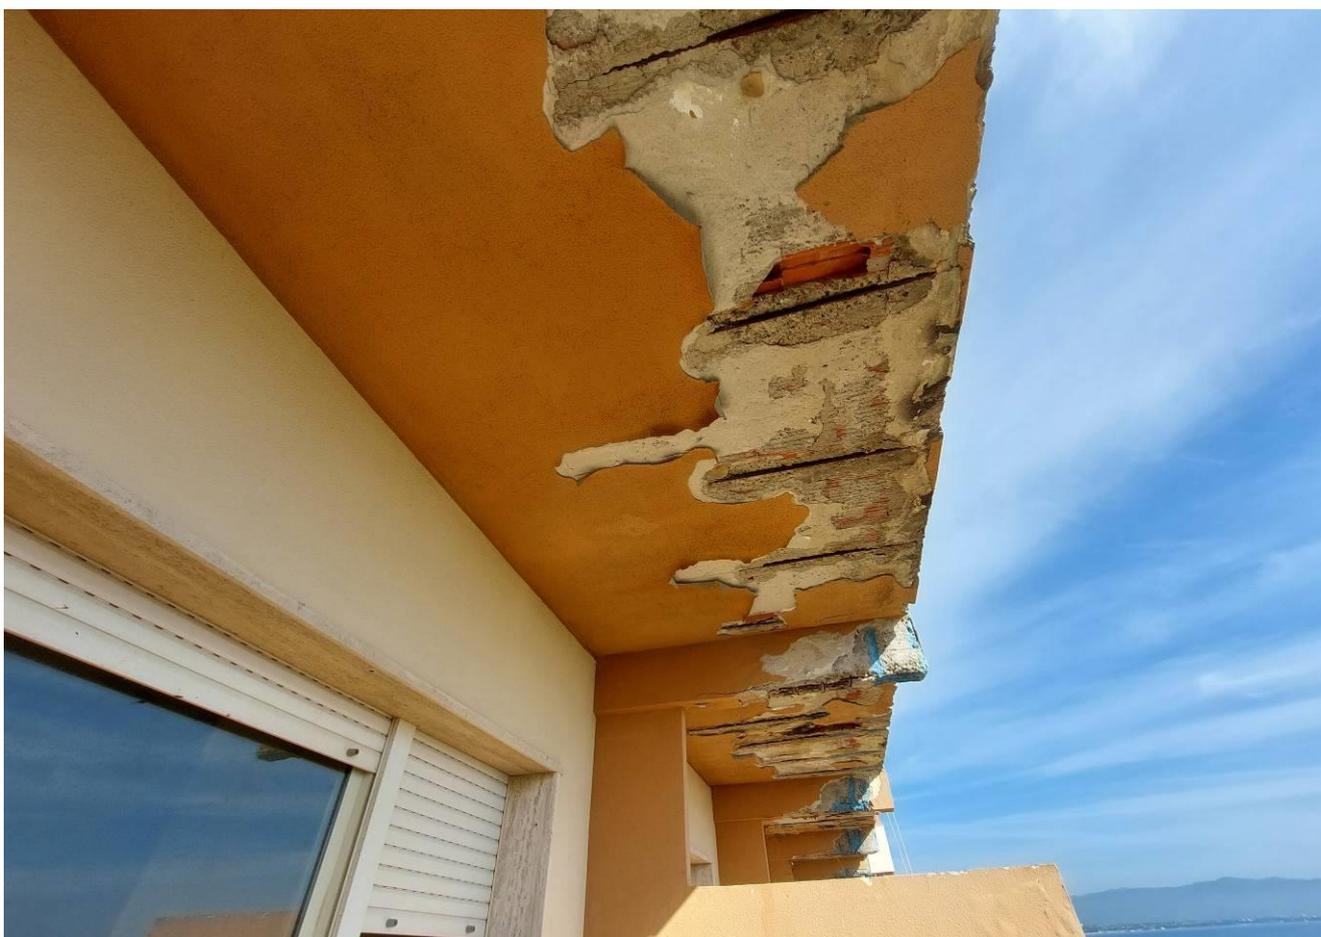
Foto 12: *Fabbricato "Ala Bassa" - Facciata SUD (fronte mare): Particolare degrado strutture in c.a. balconi P3*

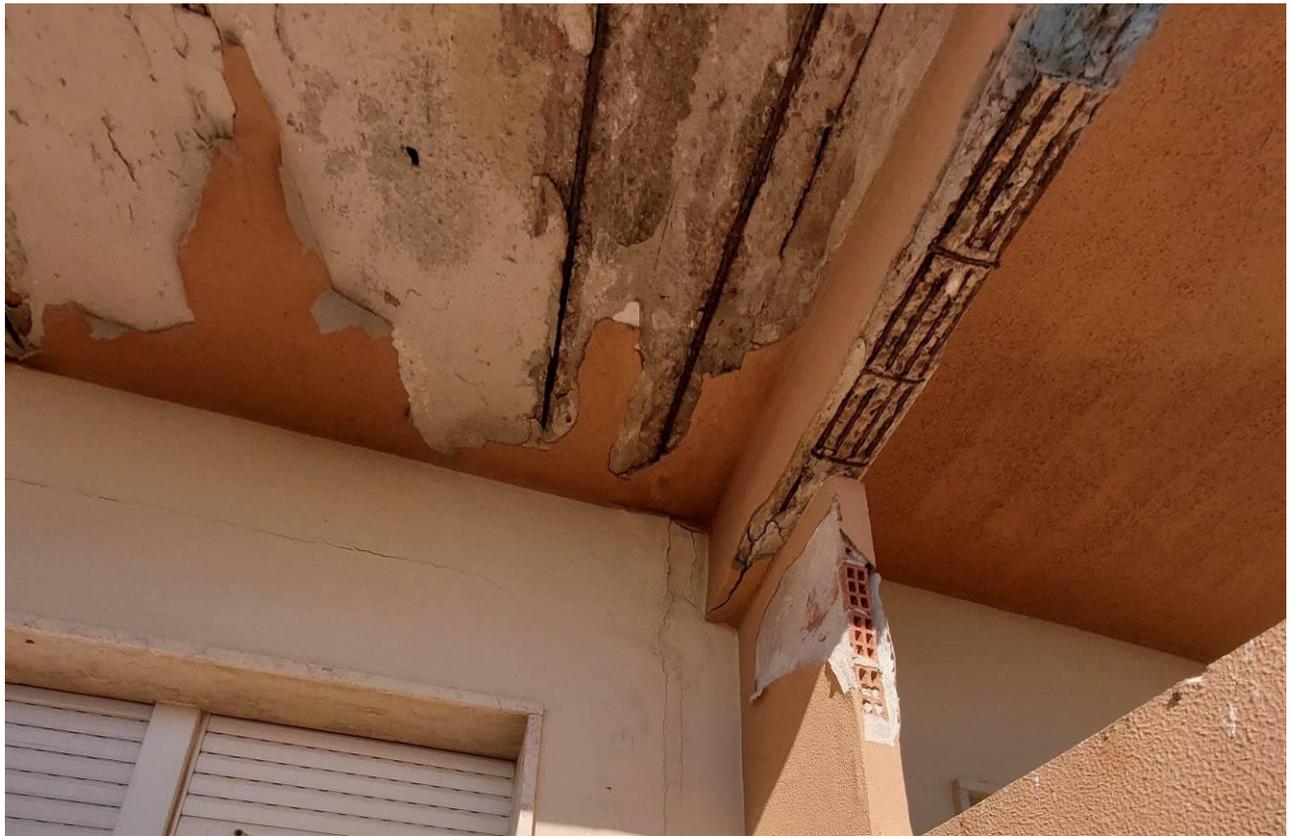
Foto 13: *Fabbricato "Ala Bassa" - Facciata SUD (fronte mare): Particolare degrado giunto strutturale balconi P3*

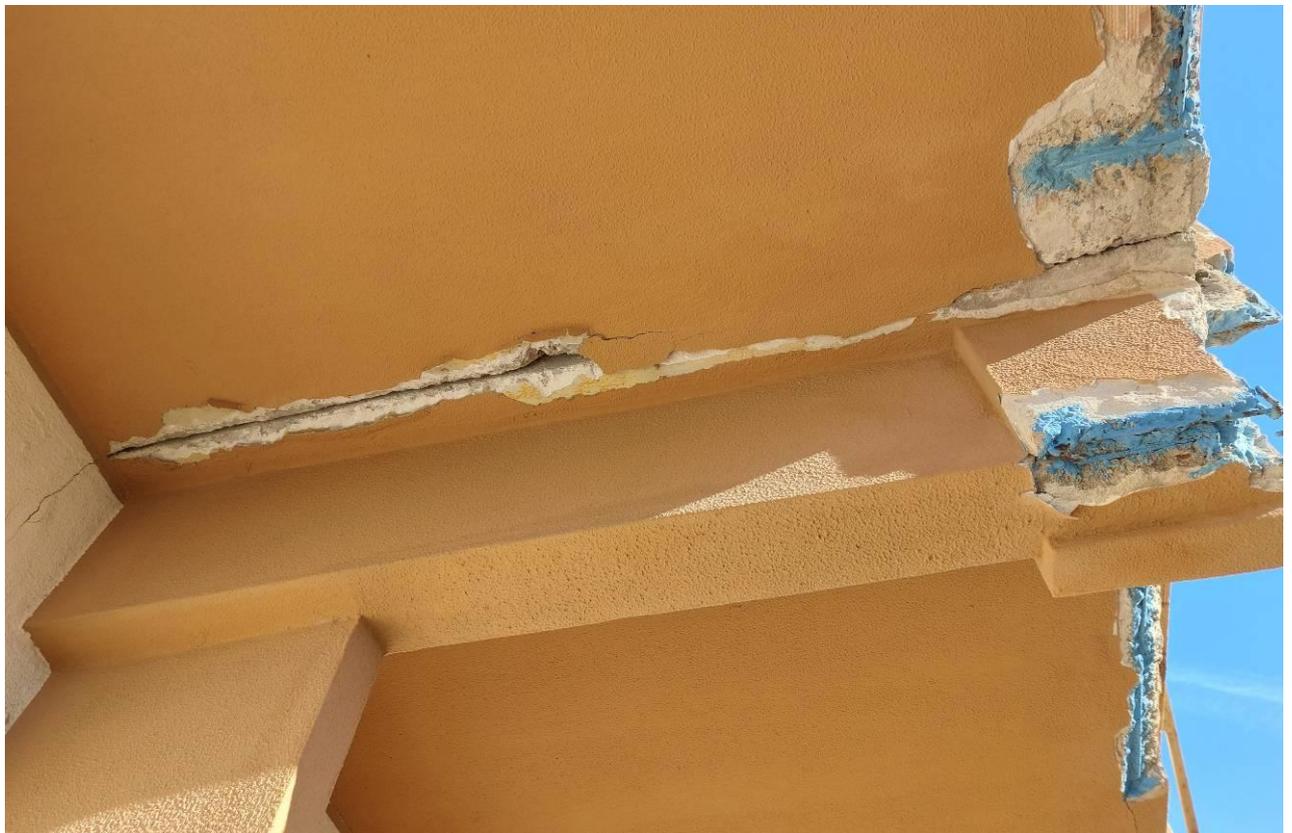
Foto 14: *Fabbricato "Ala Bassa" - Facciata SUD (fronte mare): Particolare giunto strutturale balconi P2*

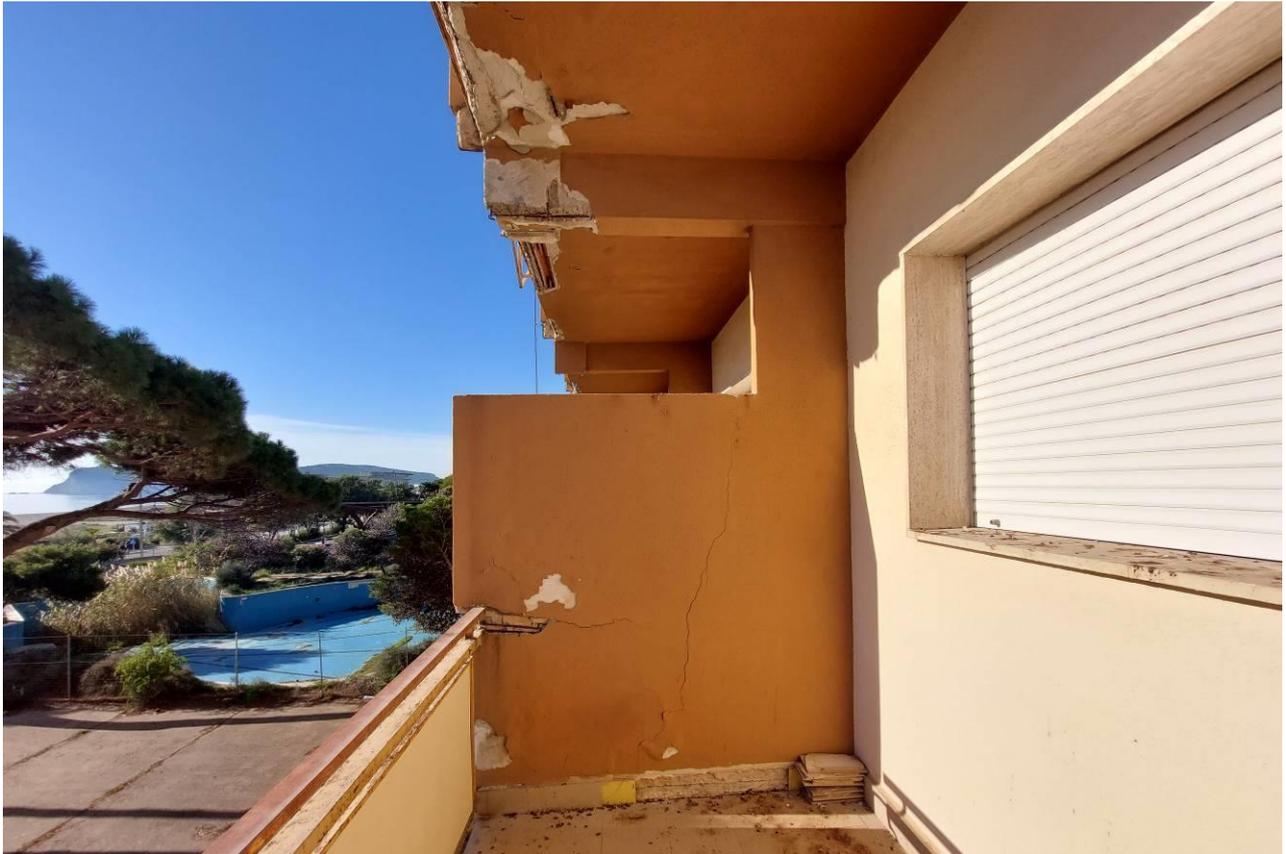
Foto 15: Fabbricato "Ala Bassa" - Facciata SUD (fronte mare): Particolare giunto strutturale balconi P2

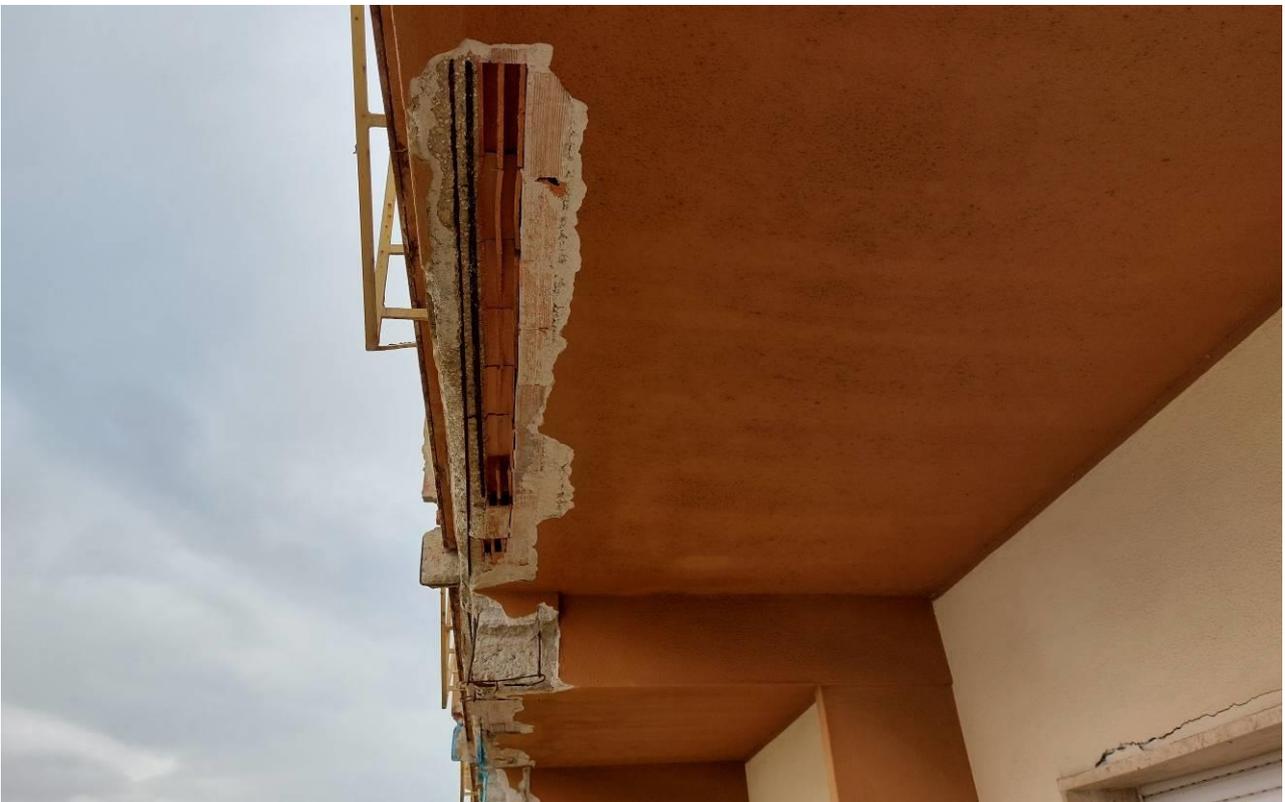
Foto 16: Fabbricato "Ala Bassa" - Facciata SUD (fronte mare): Particolare degrado bordo solaio balconi P2

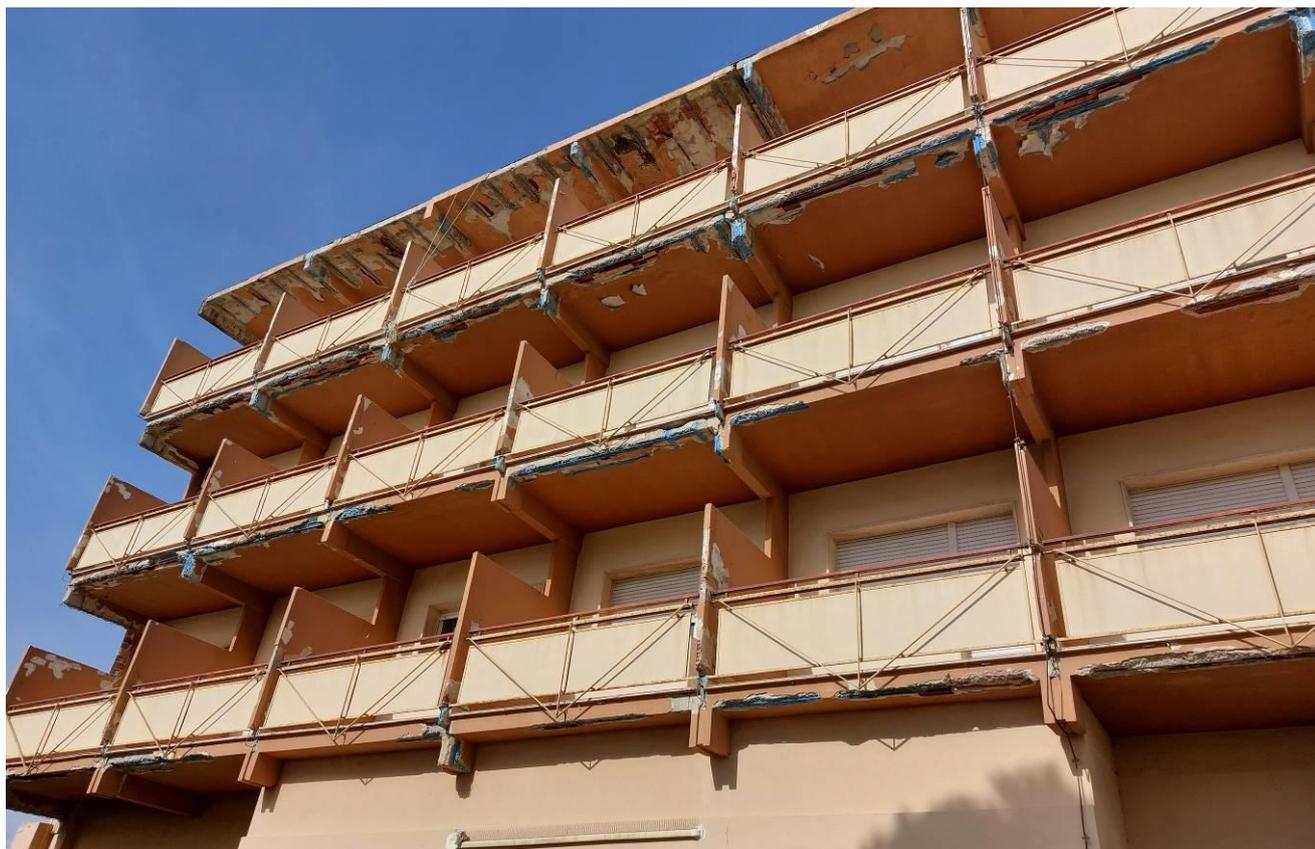
Foto 17: Fabbricato "Ala Bassa" - Particolare facciata SUD (fronte mare) e degrado strutture in c.a.

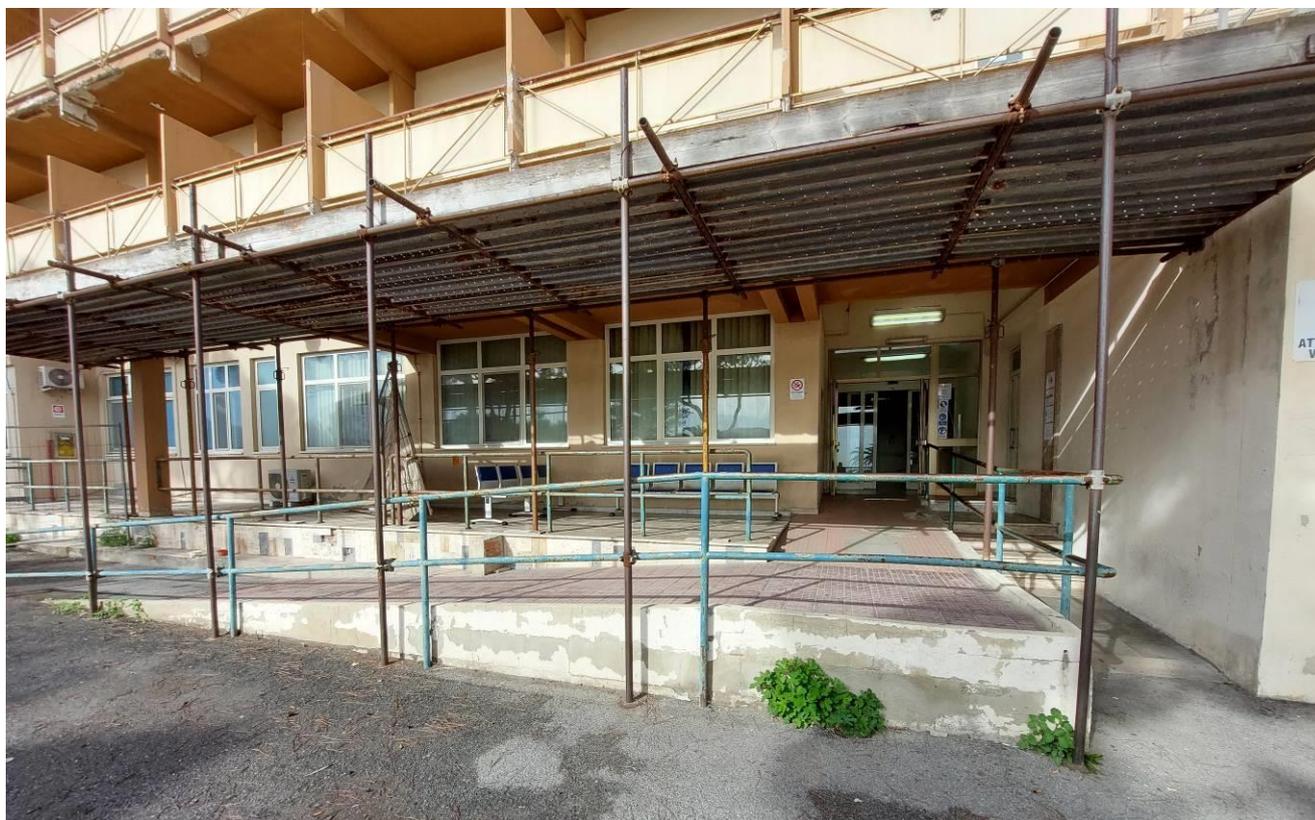
Foto 18: Fabbricato "Ala Bassa" - Particolare ingresso SUD (fronte mare) e ponteggi provvisori di protezione

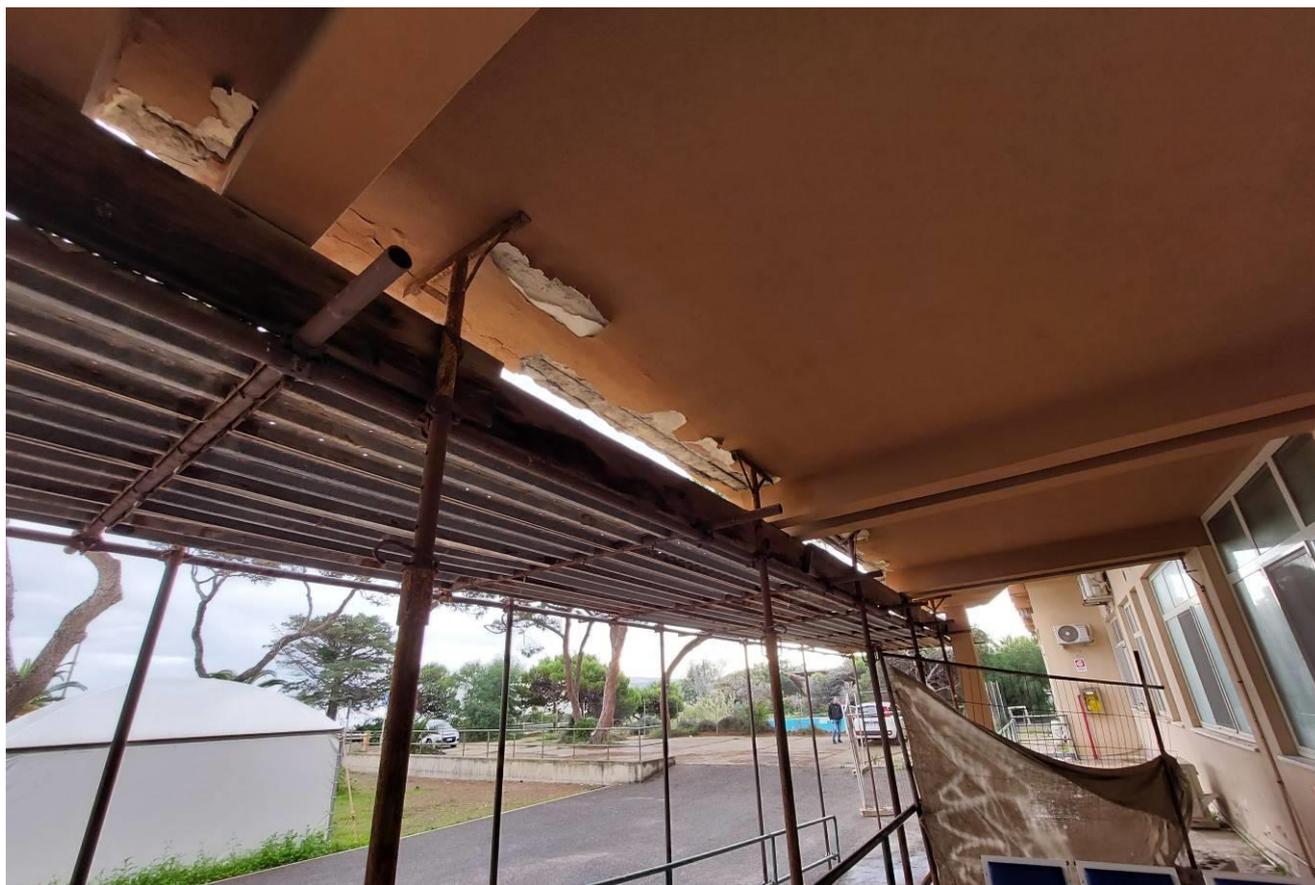
Foto 19: *Fabbricato "Ala Bassa" - Particolare ingresso SUD (fronte mare): Particolare degrado pensilina copertura*

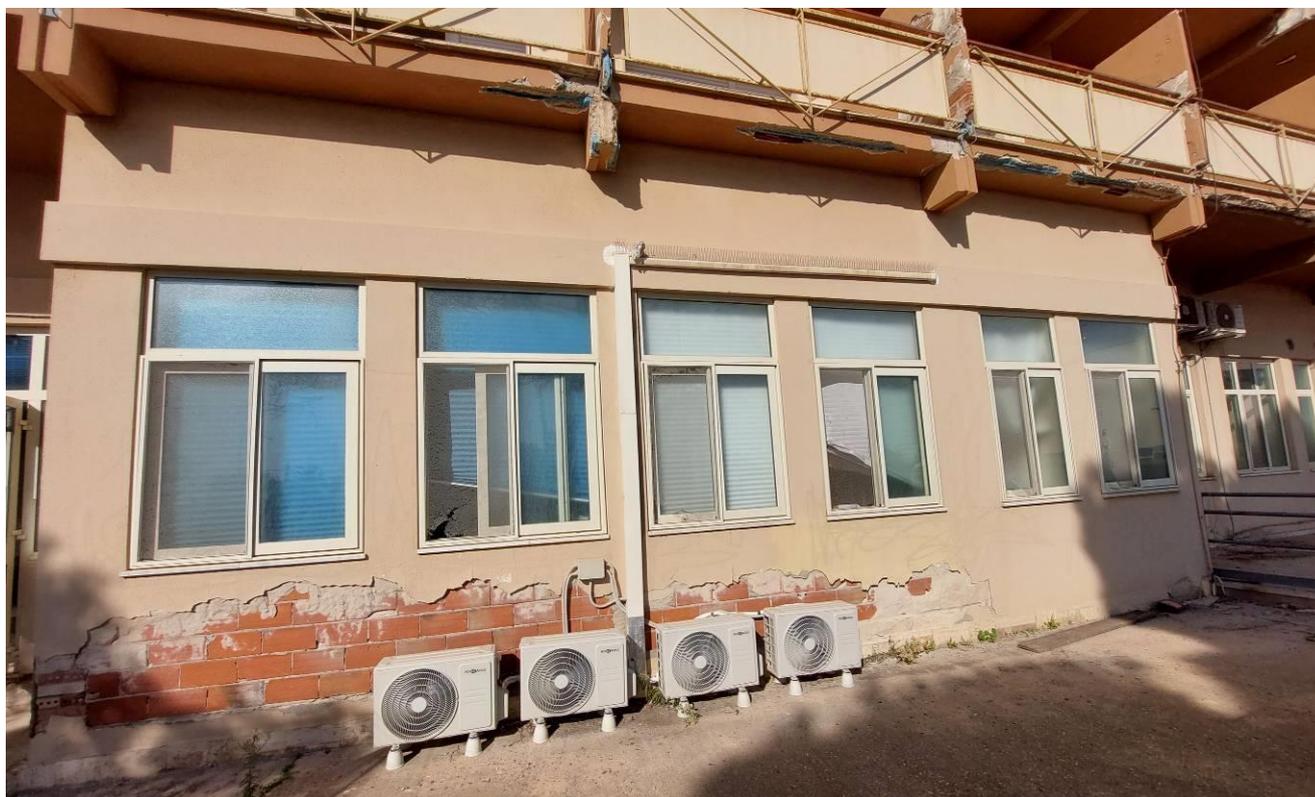
Foto 20: *Fabbricato "Ala Bassa" - Facciata Sud- Piano Terra: Particolare intonaci interessati da umidità di risalita*

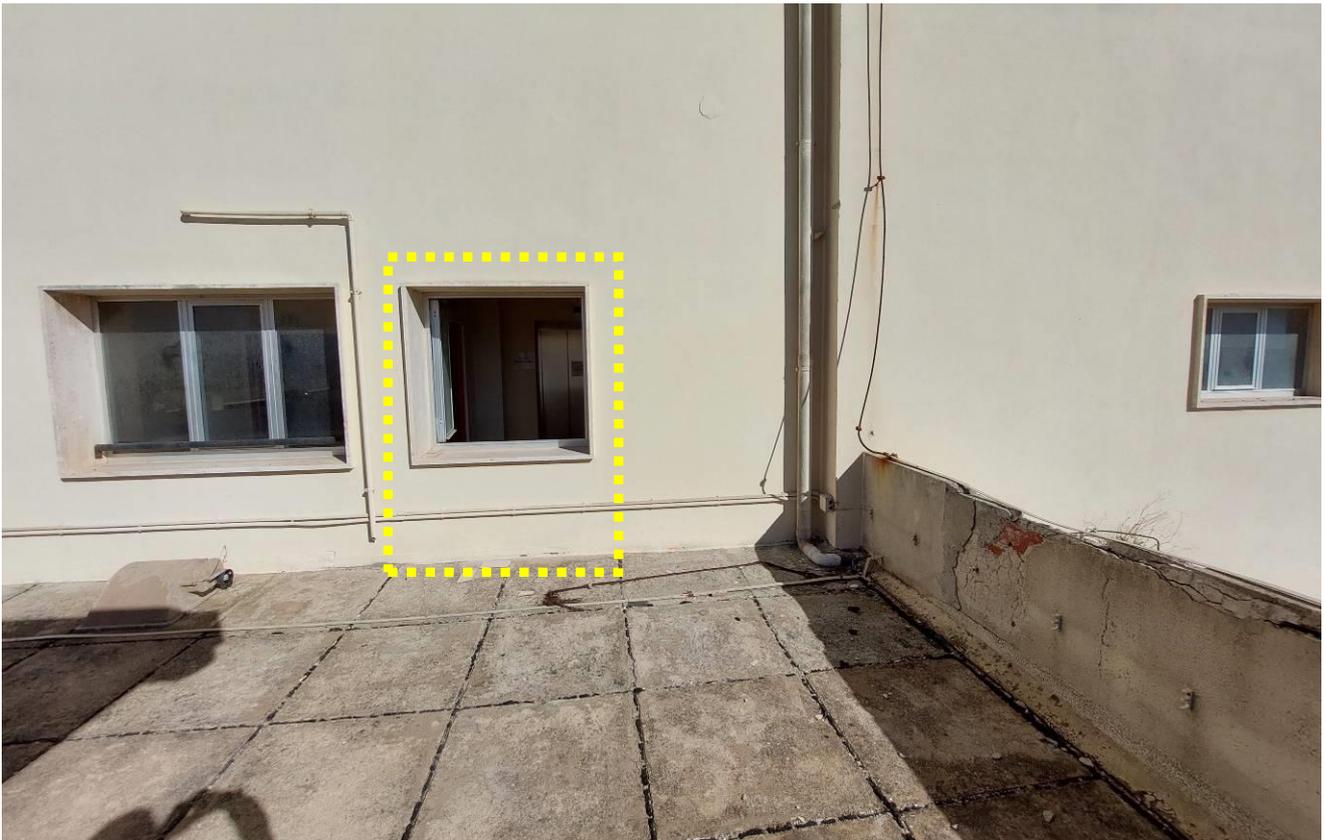
Foto 21: Fabbricato "Ala Bassa" - Terrazza di copertura P4: Particolare finestra con vista su terrazza da modificare in porta

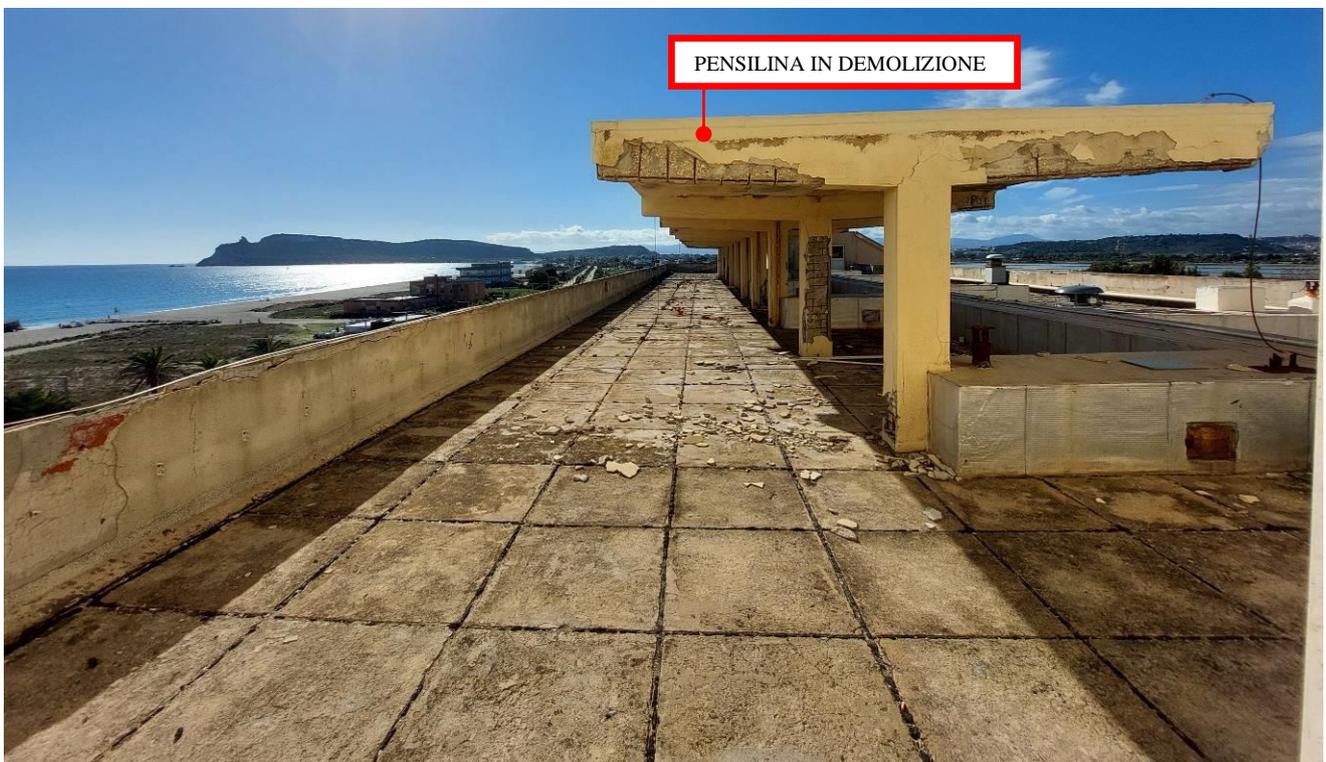
Foto 22: Fabbricato "Ala Bassa" - Terrazza di copertura P4: Vista pensilina in c.a. e pavimentazione esistenti

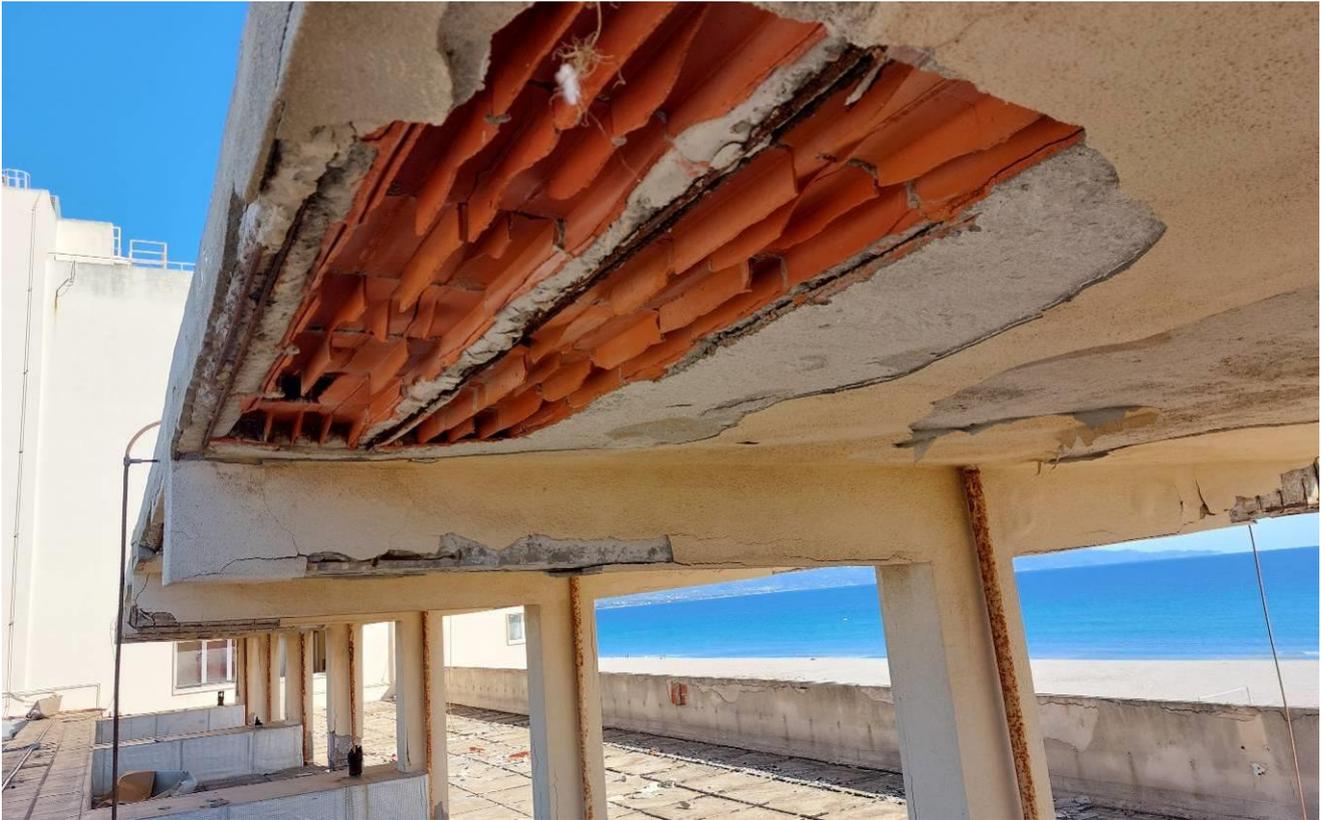
Foto 23: Fabbricato "Ala Bassa" - Terrazza di copertura P4: Particolare degrado e sfondellamento pensilina in c.a. da demolire
