CAGLIARI - PRESIDIO OSPEDALIERO "MARINO"

**LAVORI DI MANUTENZIONE STRAORDINARIA
DELLE FACCIATE E DELLE COPERTURE
DELPRESIDIO OSPEDALIERO MARINO
(FABBRICATI "ALA BASSA" E "VANI TECNICI")**

DOC 03 - DOCUMENTAZIONE FOTOGRAFICA

**MARZO
2023**

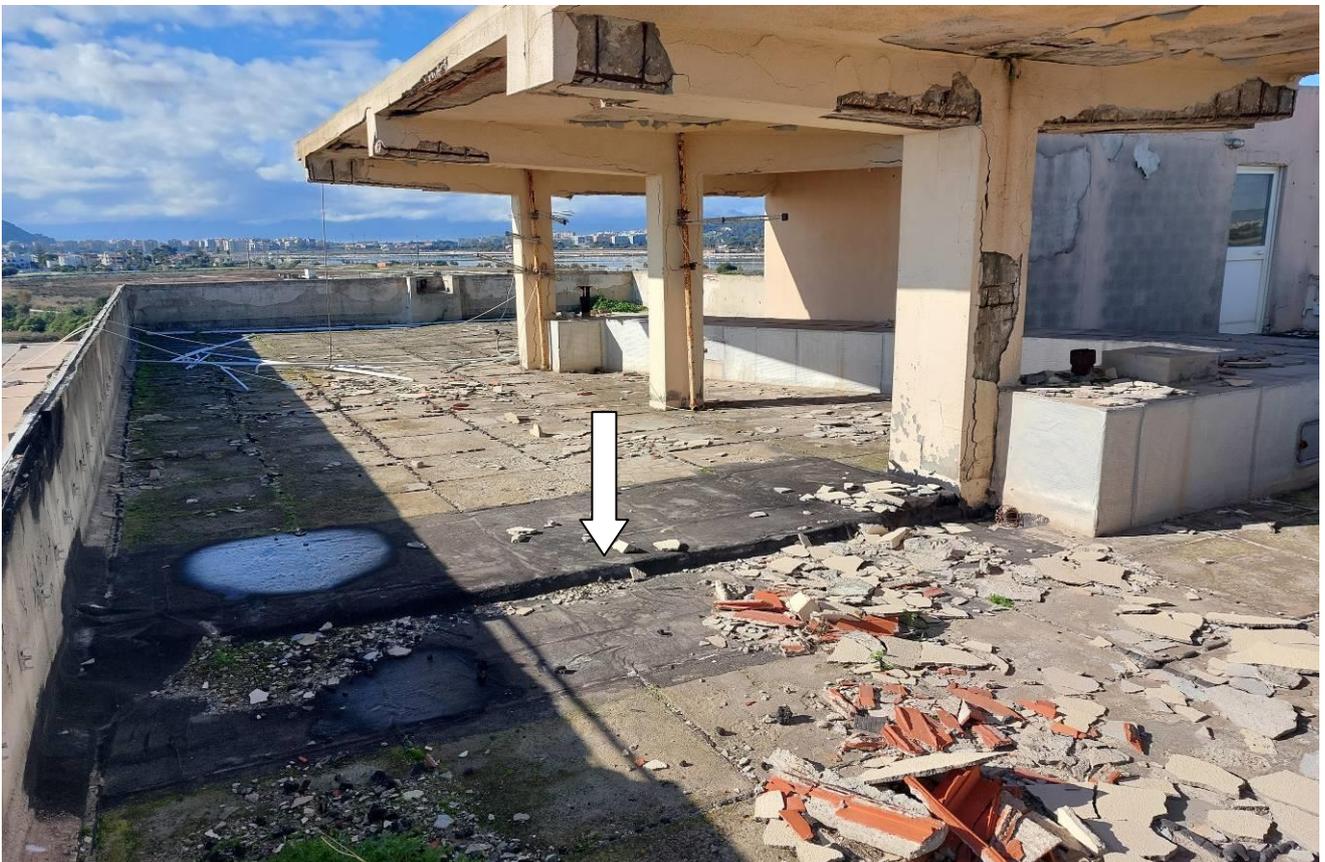
Foto 24: Fabbricato "Ala Bassa" - Terrazza di copertura P4: Particolare salto di quota giunto strutturale

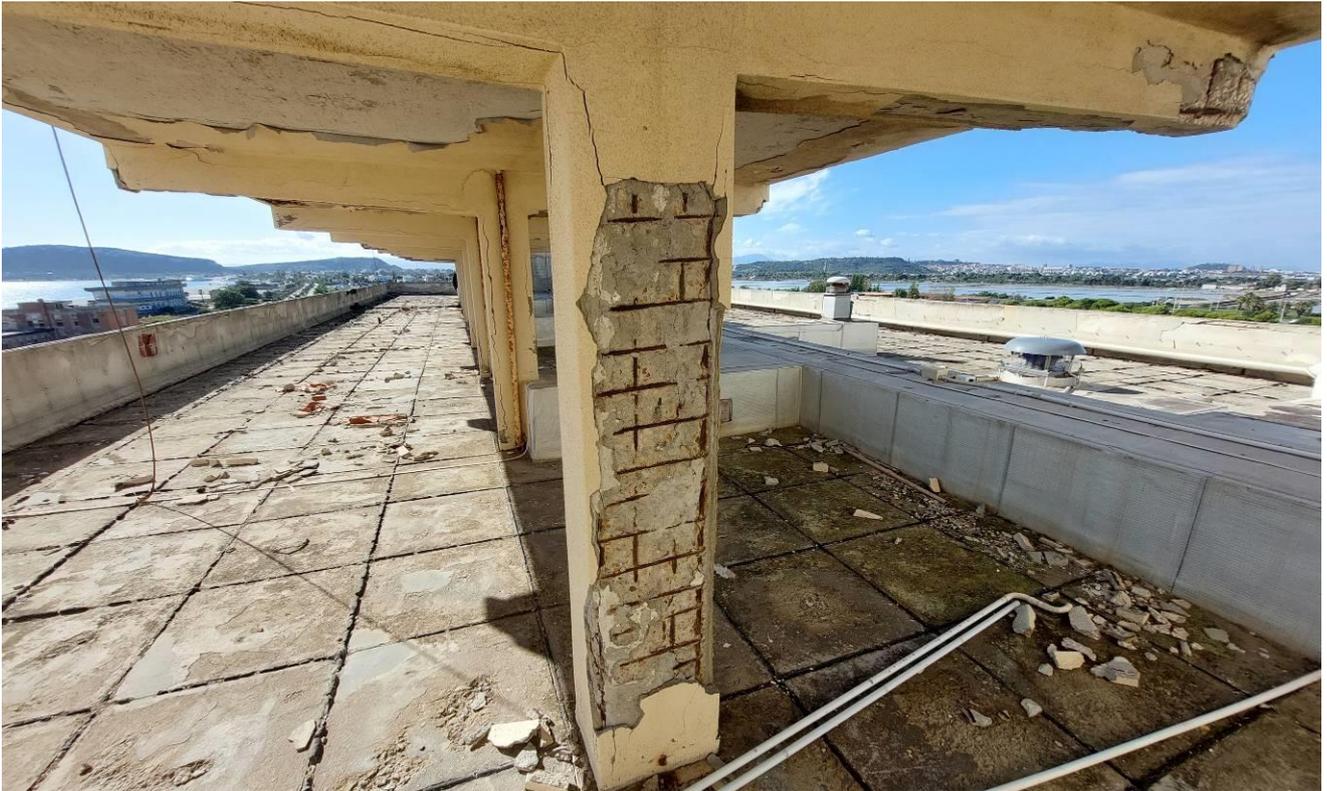
Foto 25: *Fabbricato "Ala Bassa" - Terrazza di copertura P4: Particolare degrado e sfondellamento pensilina in c.a.*

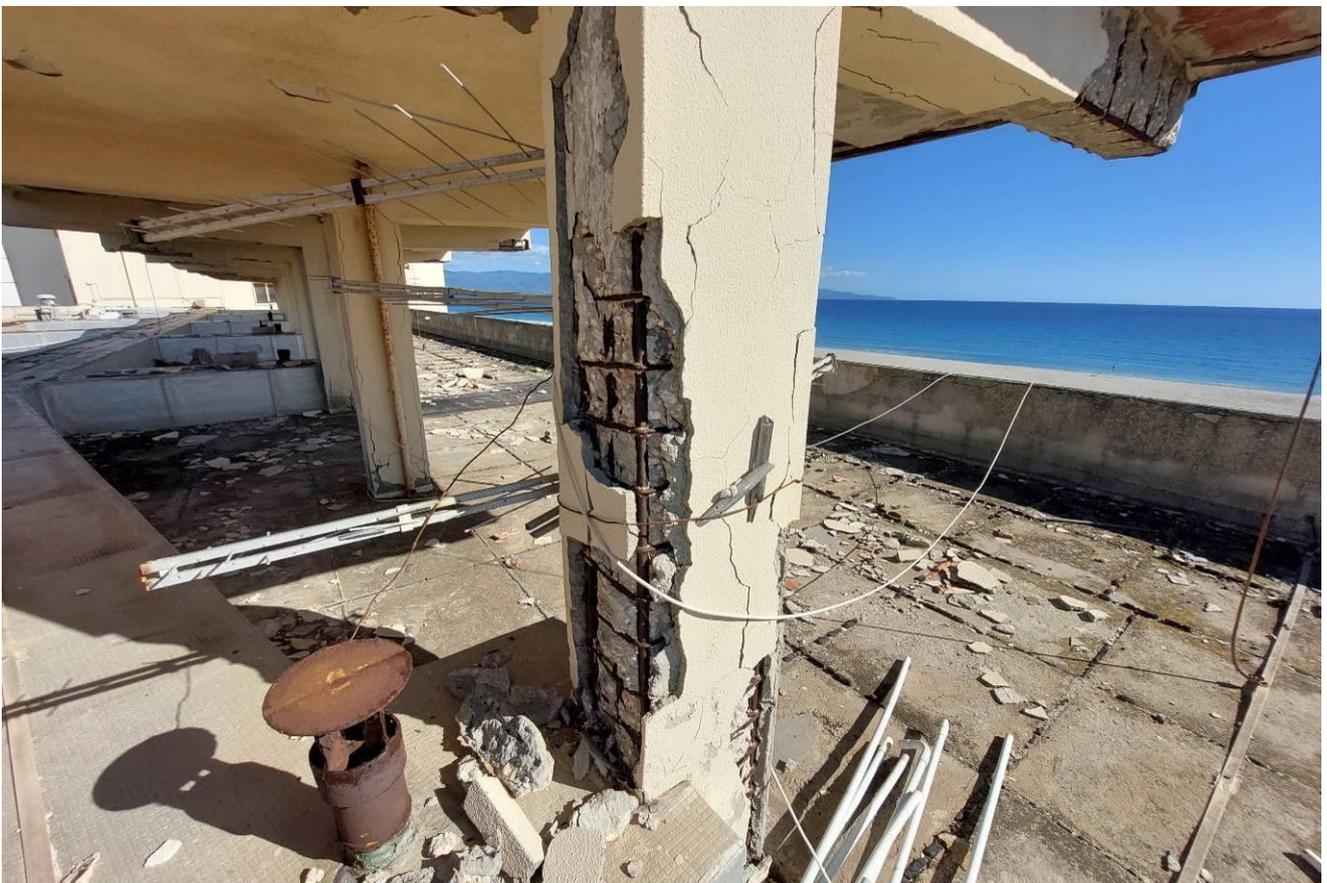
Foto 26: *Fabbricato "Ala Bassa" - Terrazza di copertura P4: Particolare degrado pensilina in c.a.*

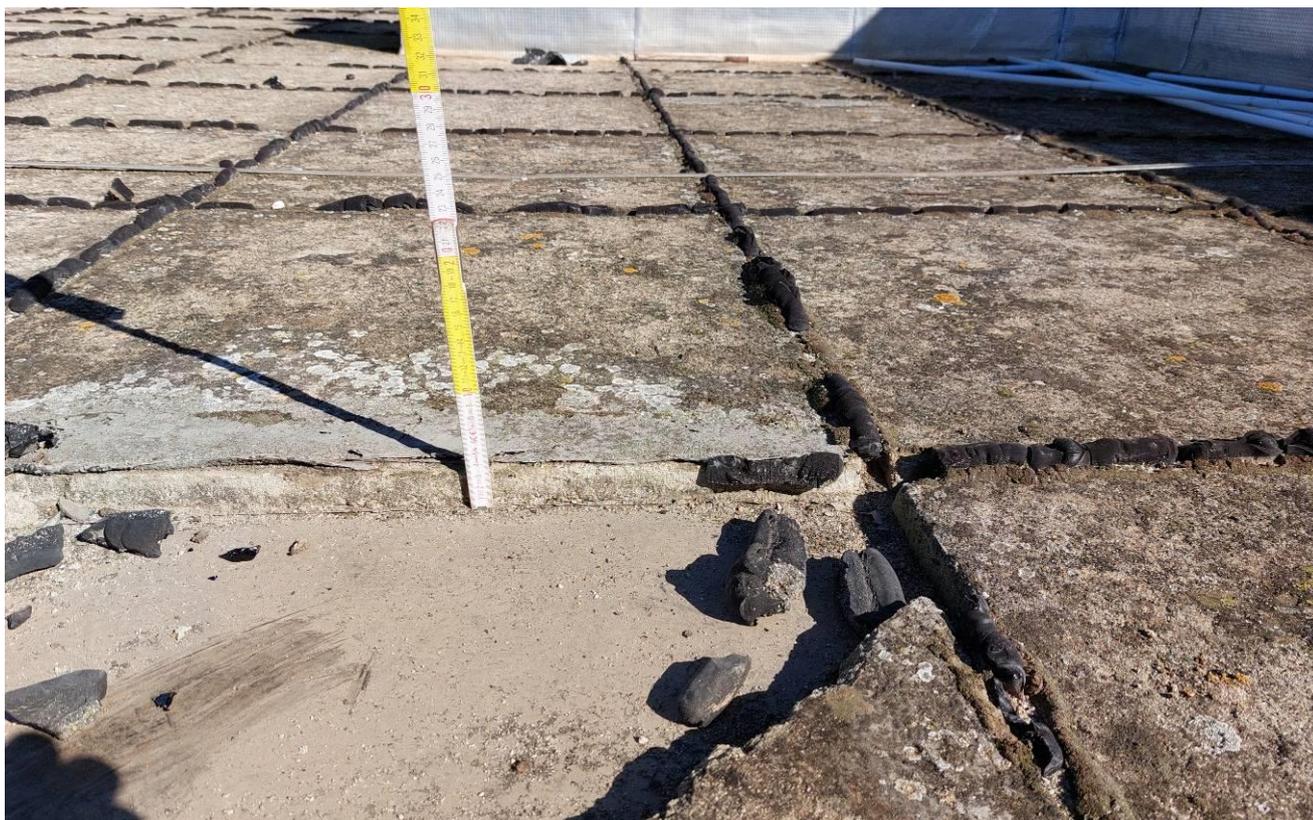
Foto 27: *Fabbricato "Ala Bassa" - Terrazza di copertura P4: Particolare pavimentazione esistente in quadrotti di cemento*

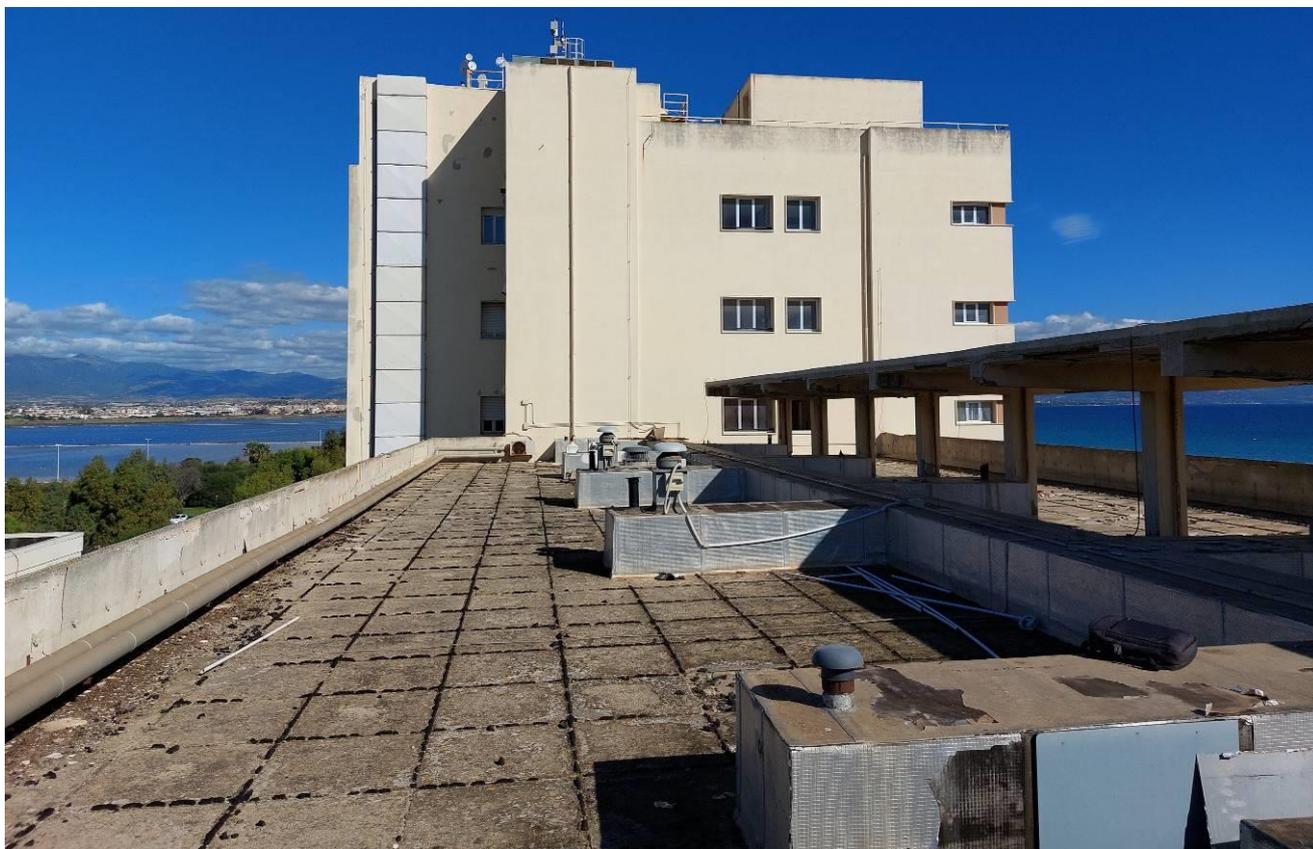
Foto 28: *Fabbricato "Ala Bassa" - Terrazza di copertura P4: Particolare pavimentazione e canalizzazioni esistenti*

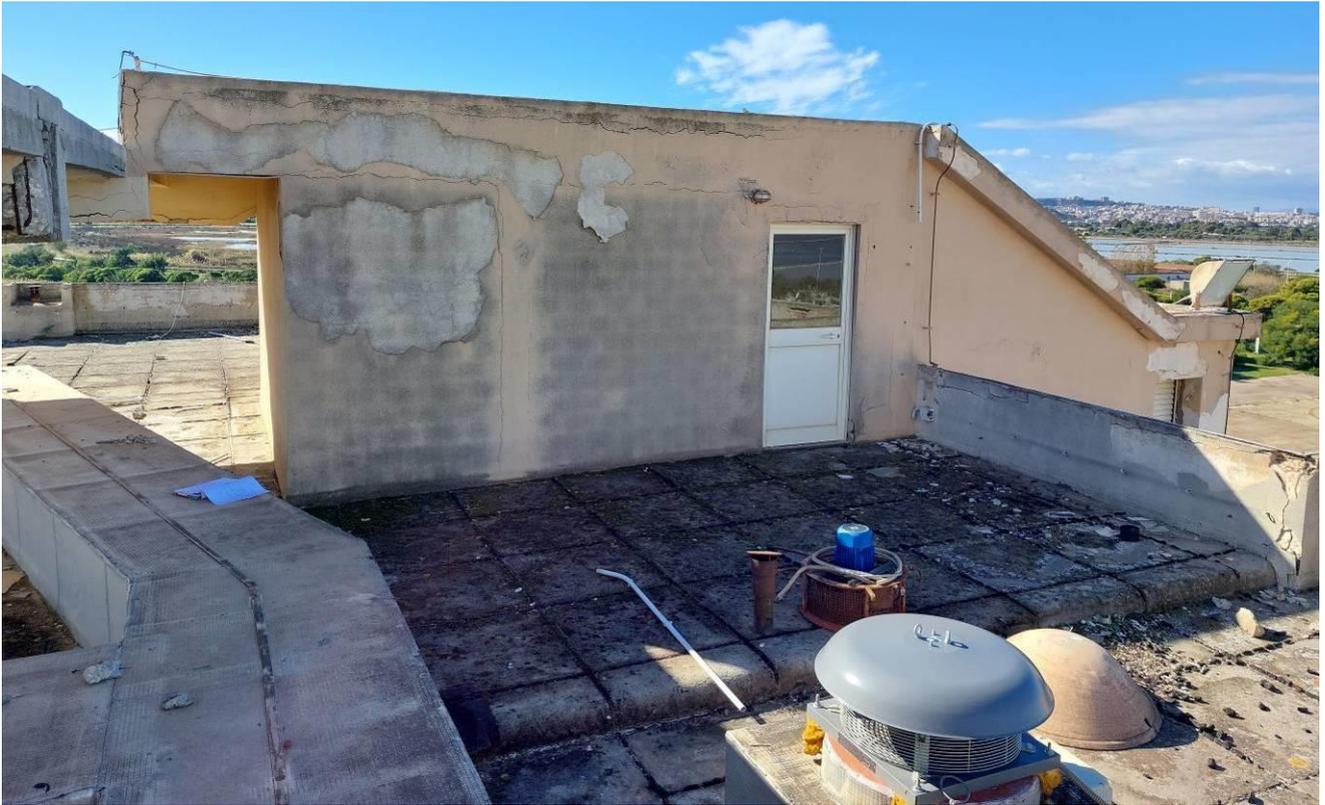
Foto 29: Fabbricato "Ala Bassa" - Terrazza di copertura P4: Particolare torrino vano scala con porta di sbarco

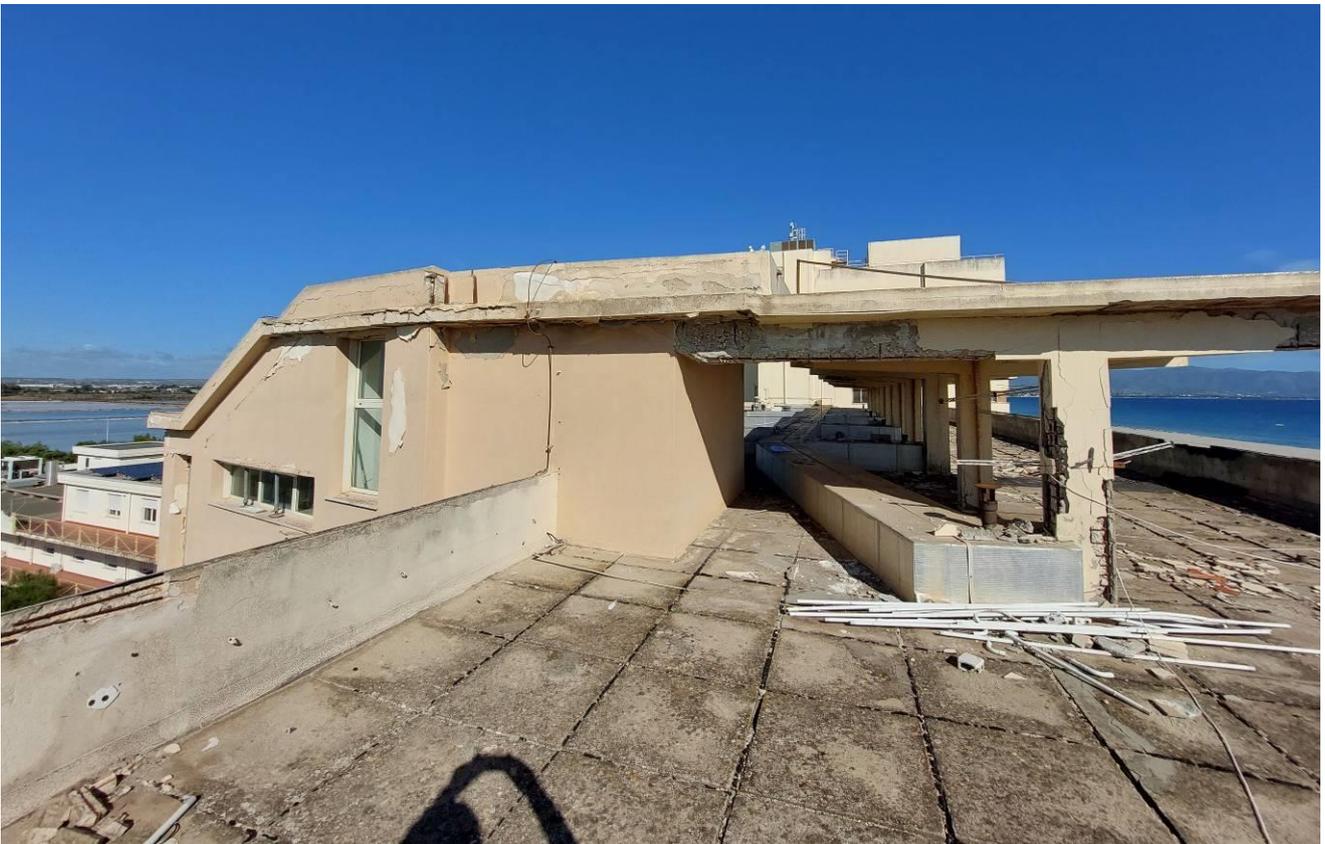
Foto 30: Fabbricato "Ala Bassa" - Terrazza di copertura P4: Particolare torrino vano scala e pensilina in c.a. da demolire

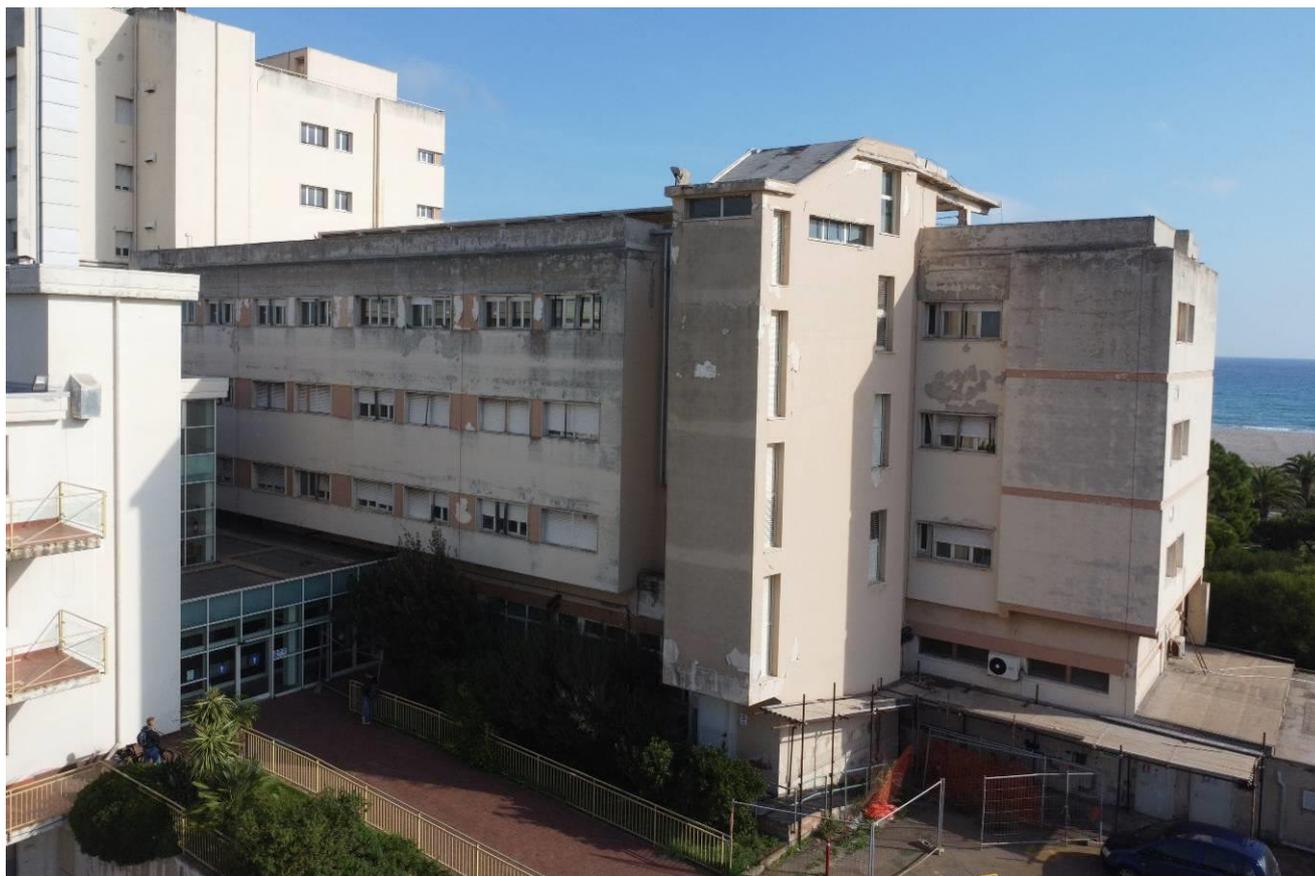
Foto 31: *Fabbricato "Ala Bassa" - Particolare facciata NORD e Vano Scala*

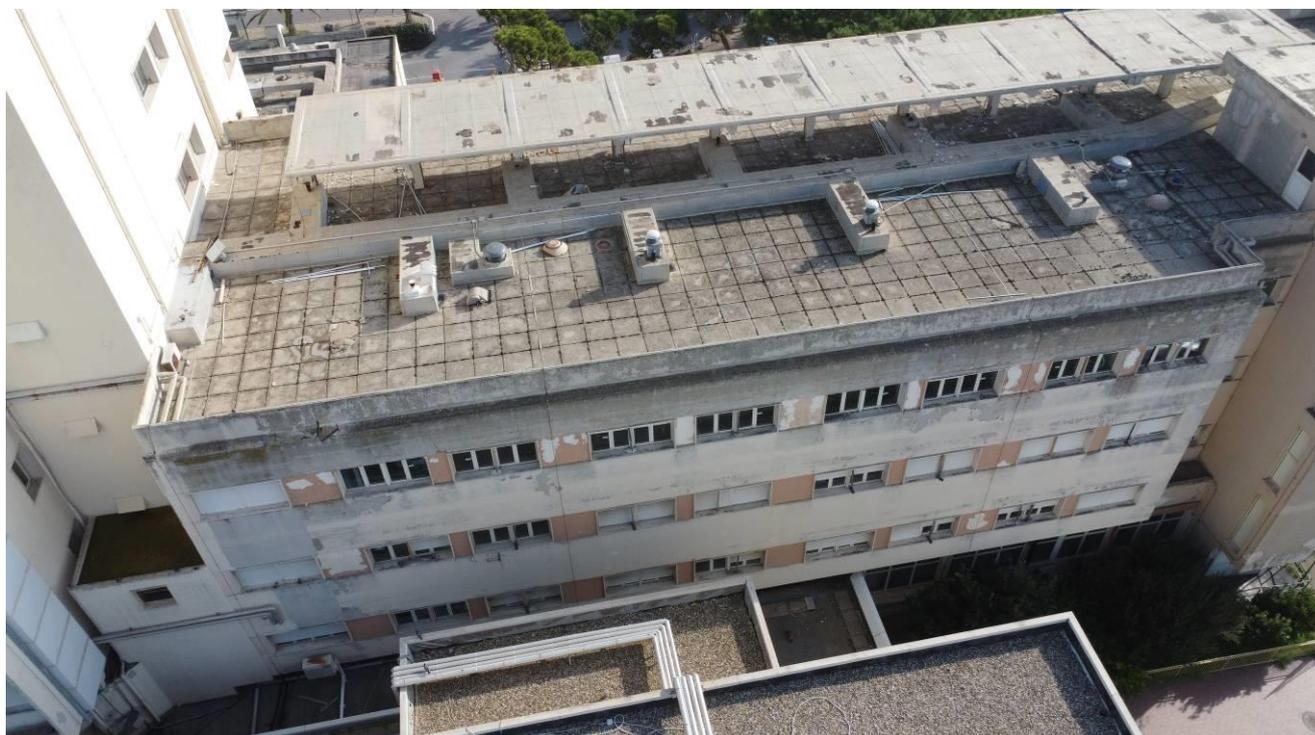
Foto 32: *Fabbricato "Ala Bassa" - Particolare facciata NORD*

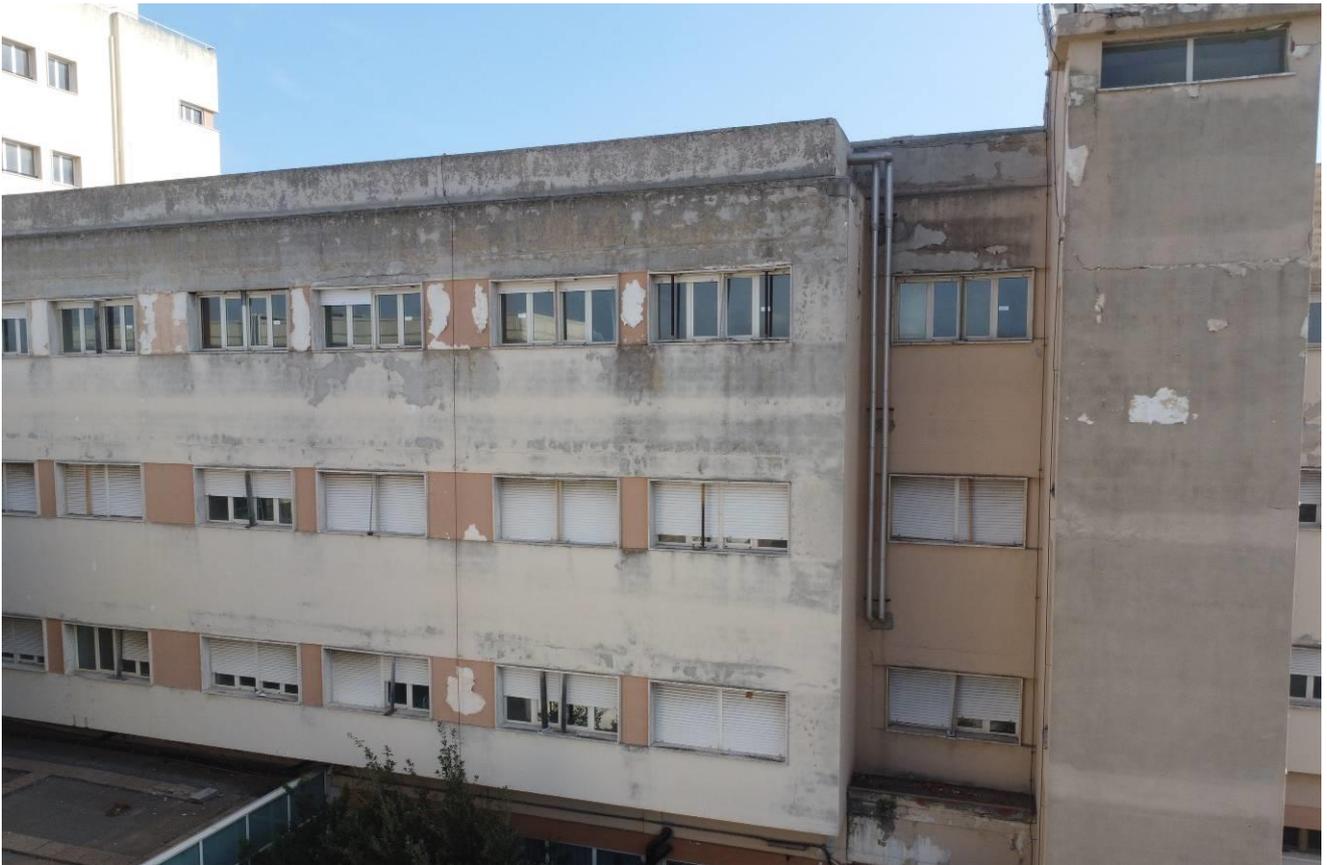
Foto 33: *Fabbricato "Ala Bassa" - Particolare facciata NORD*

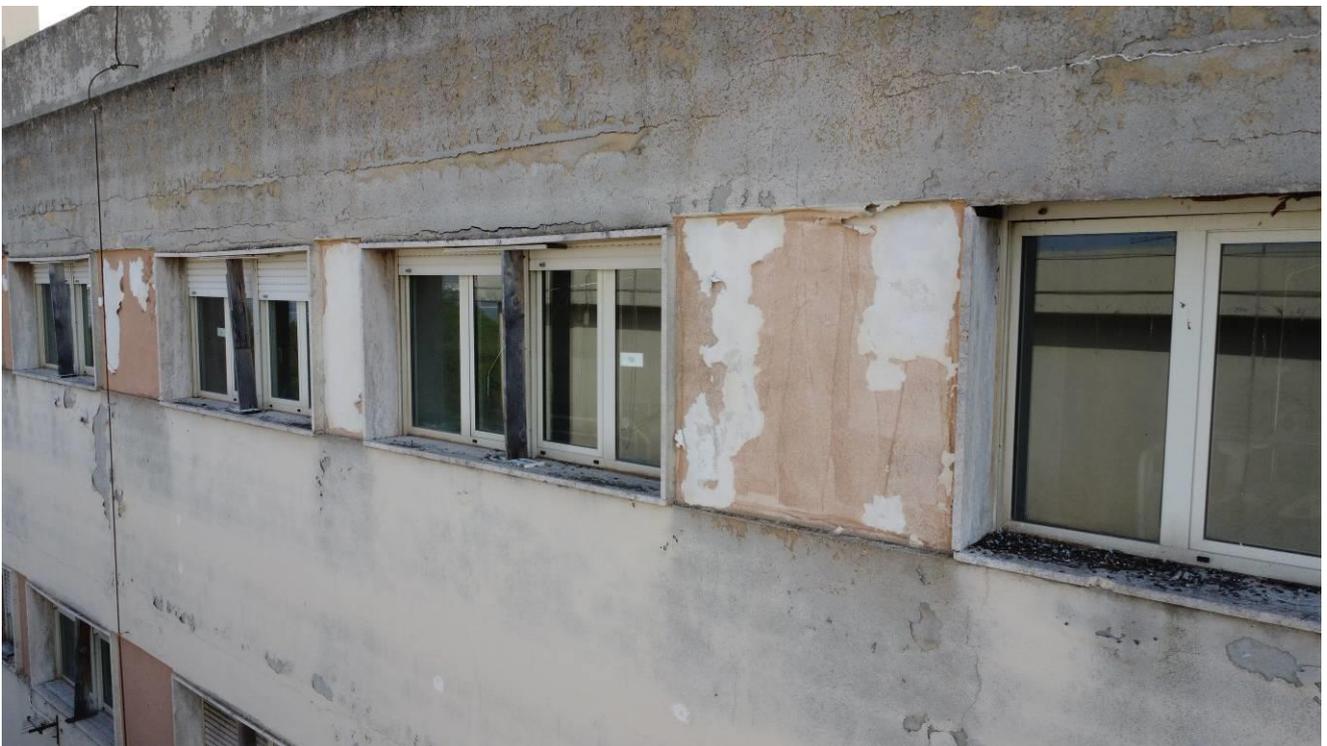
Foto 34: *Fabbricato "Ala Bassa" - Vista facciata NORD e particolare degrado strutturale finestre P3*

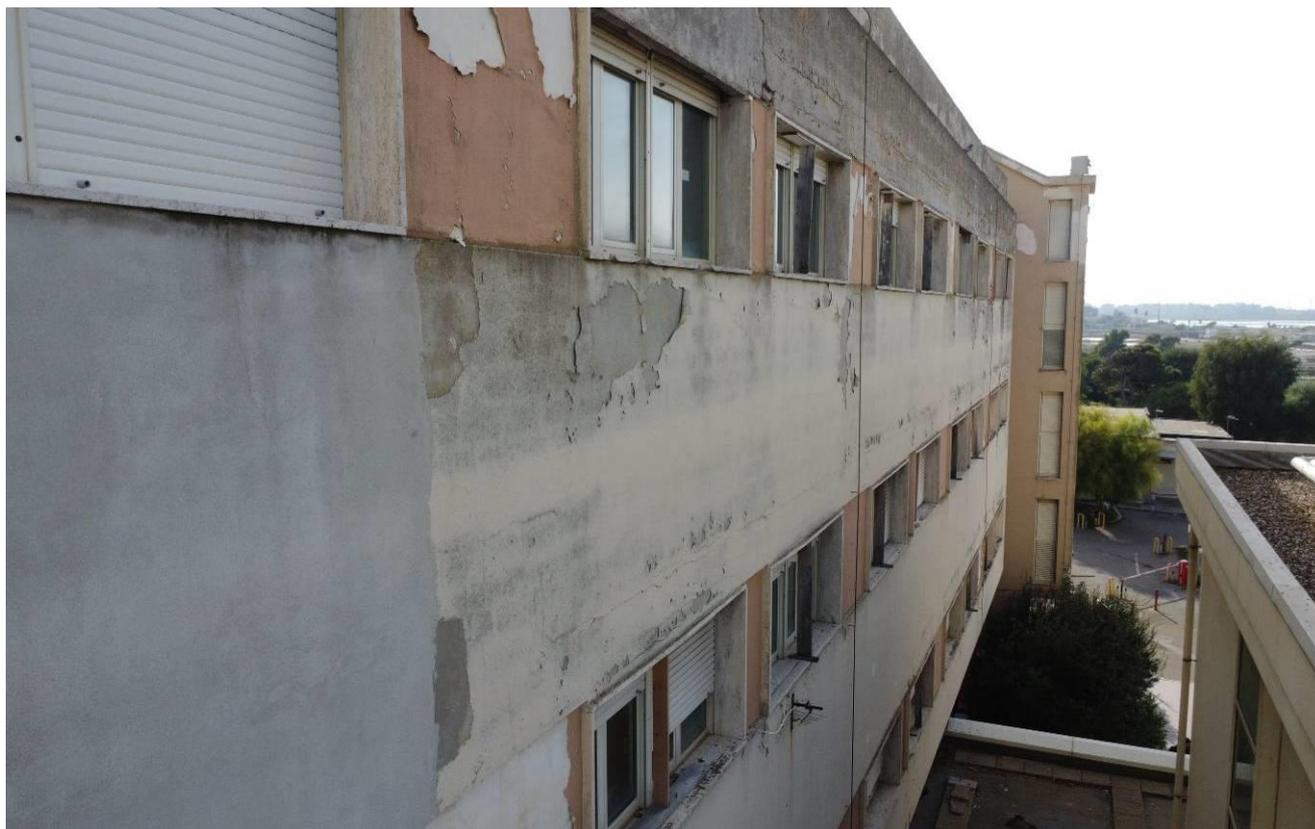
Foto 35: *Fabbricato "Ala Bassa" - Vista facciata NORD e particolare degrado strutturale finestre P2 e P3*

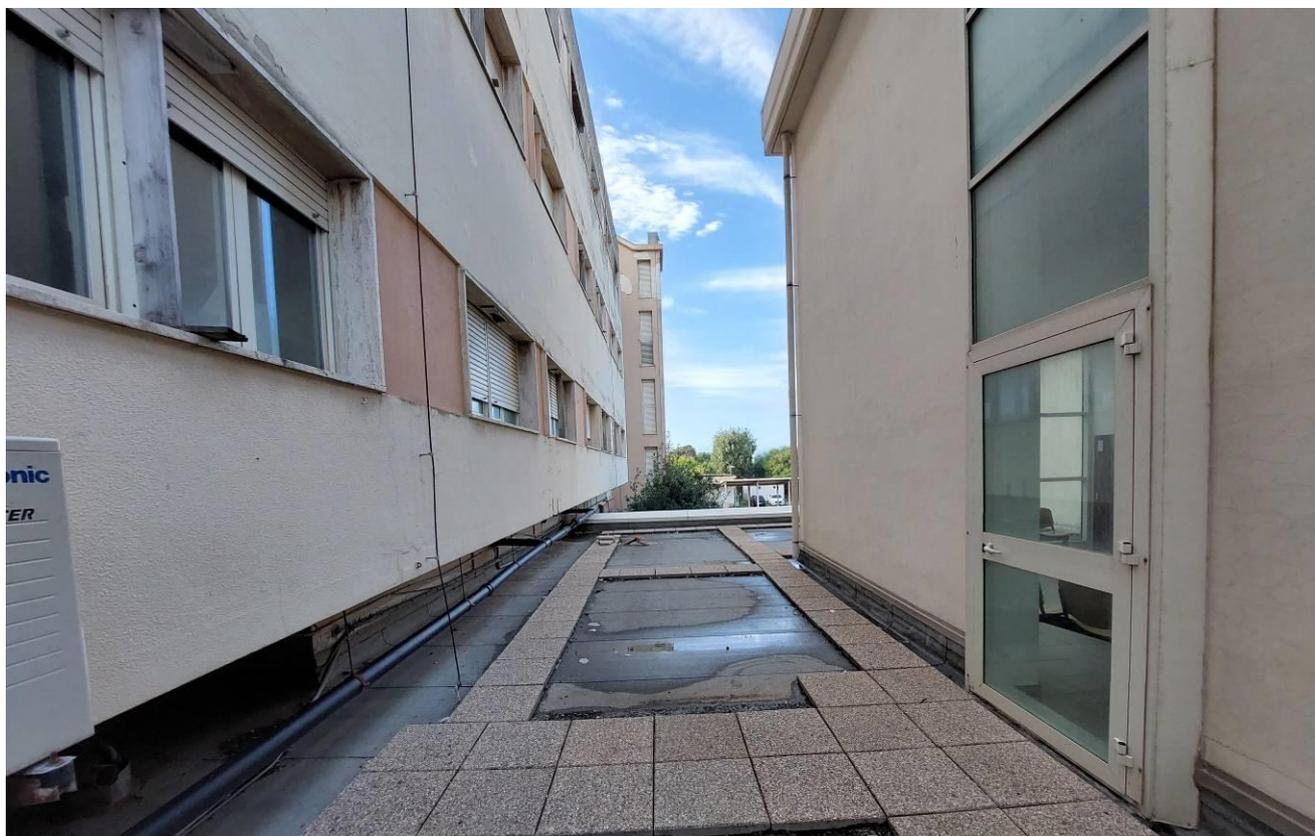
Foto 36: *Fabbricato "Ala Bassa" - Vista facciata NORD e particolare solaio per appoggio ponteggio*

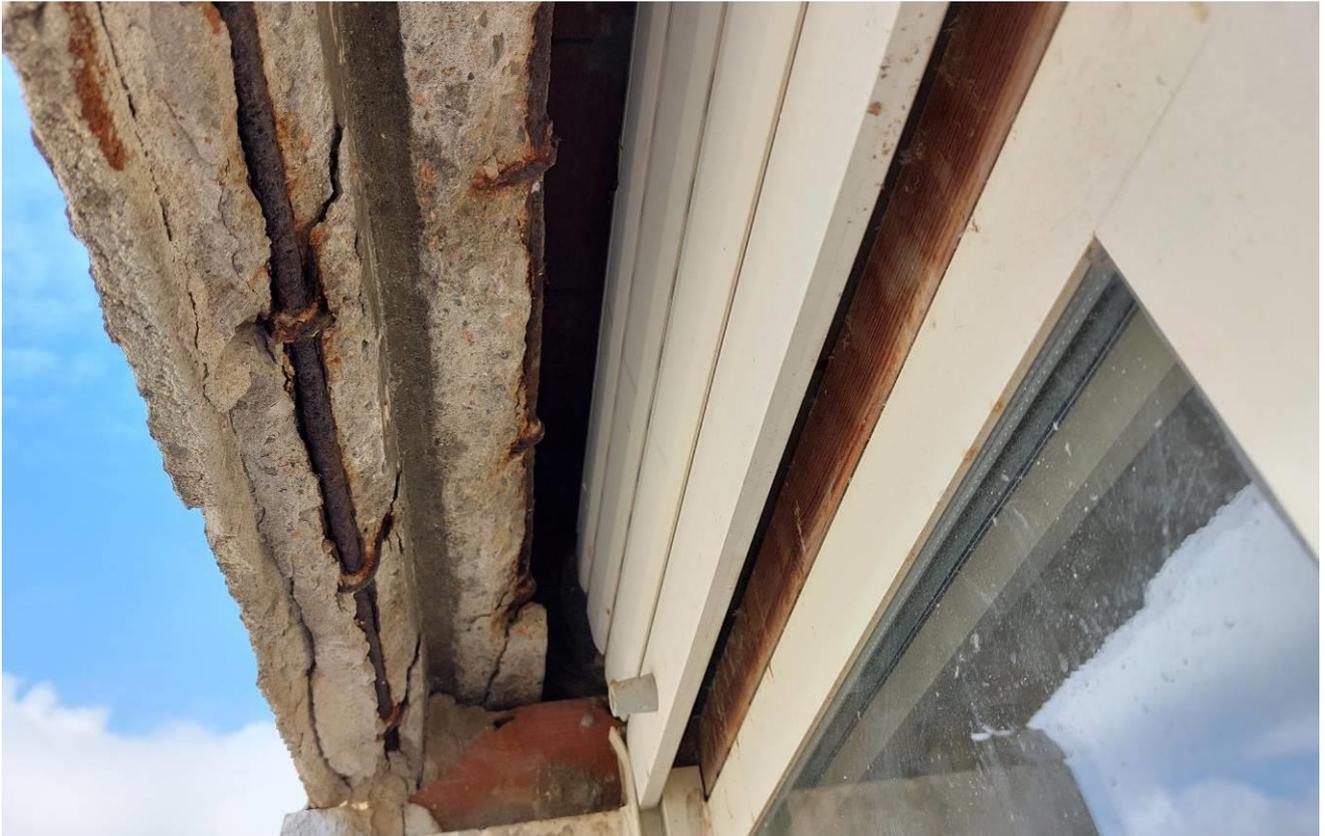
Foto 37: *Fabbricato "Ala Bassa" - Facciata NORD: Particolare degrado strutturale finestre*

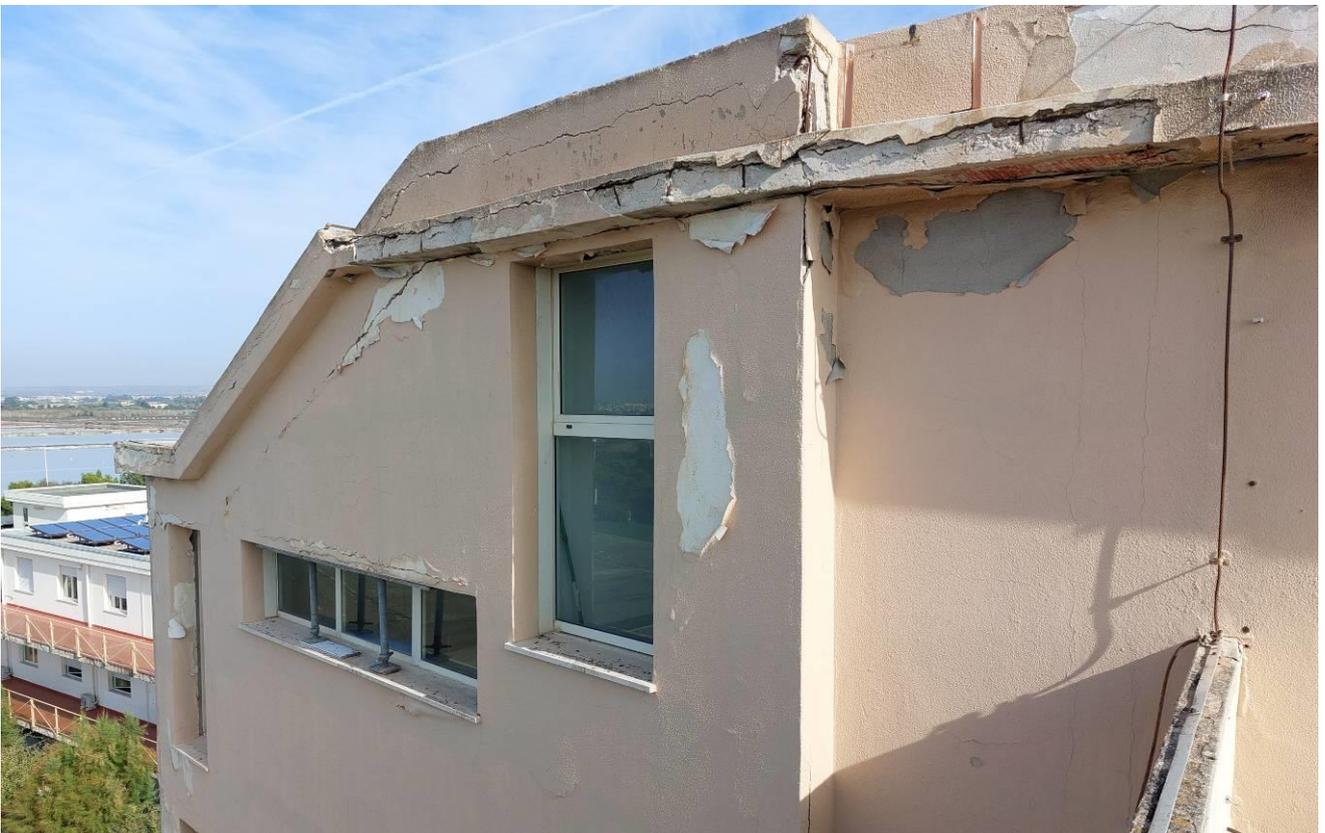
Foto 38: *Fabbricato "Ala Bassa" - Particolare VANO SCALA (lato nord) e lesione strutturale parete ovest*

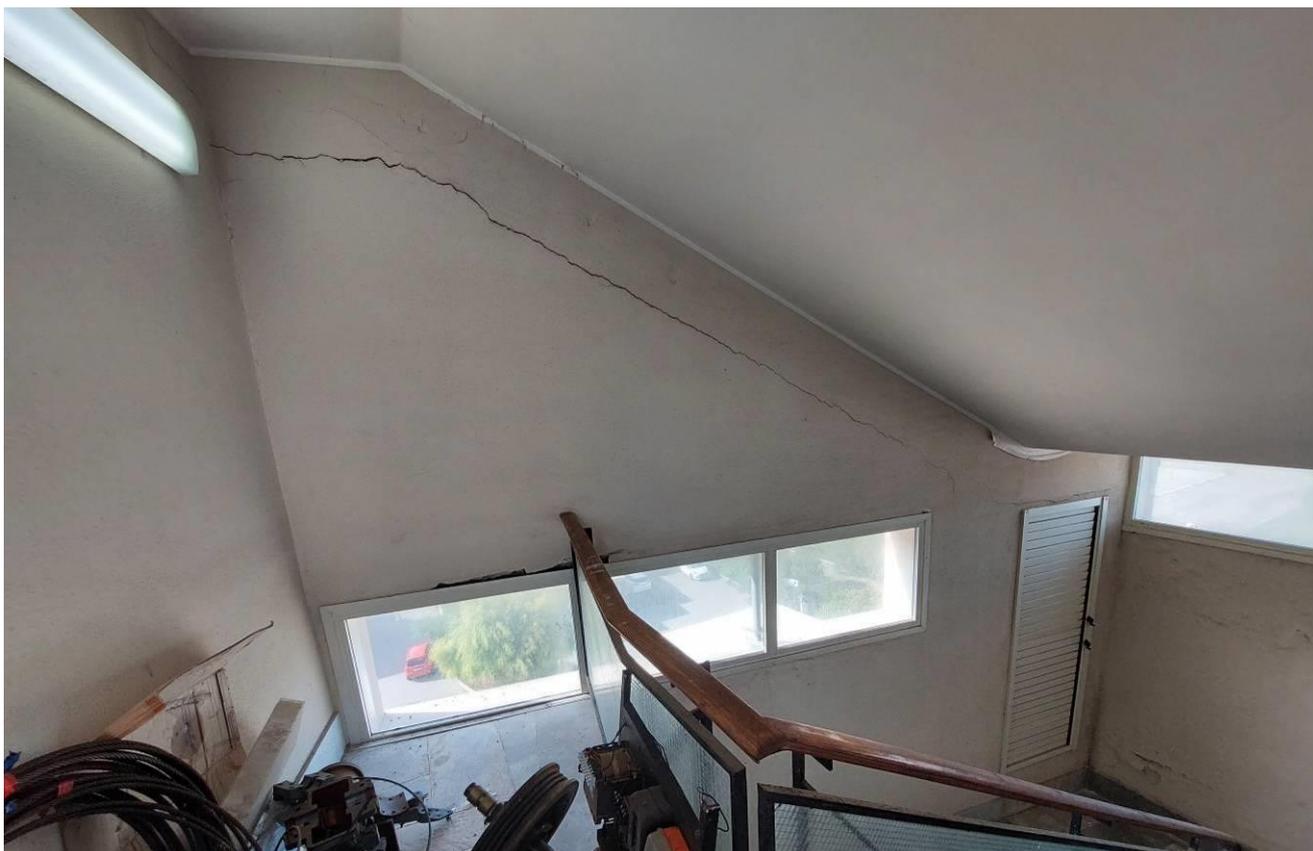
Foto 39: Fabbricato "Ala Bassa" - Particolare lesione strutturale parete ovest vano scala (vista interna)

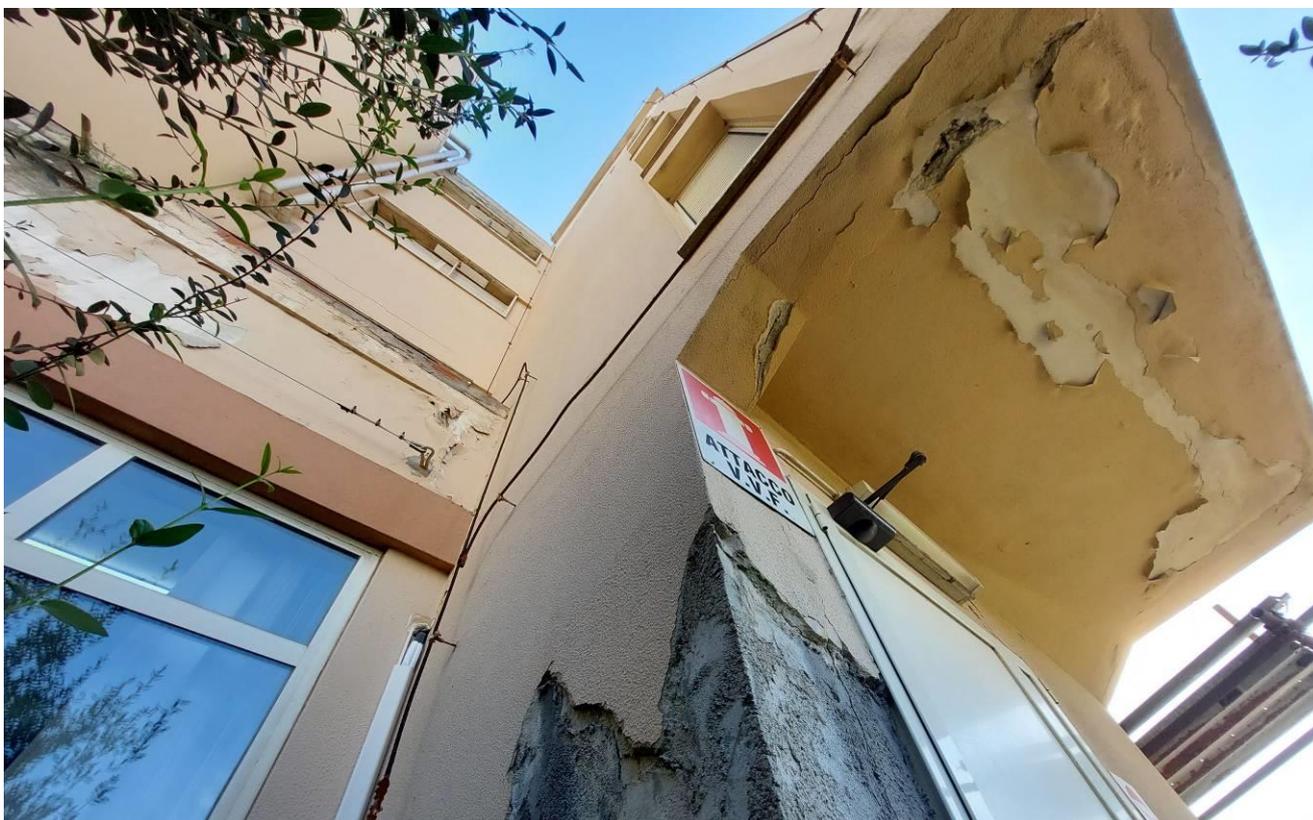
Foto 40: Fabbricato "Ala Bassa" - Particolare intonaci ammalorati vano scala

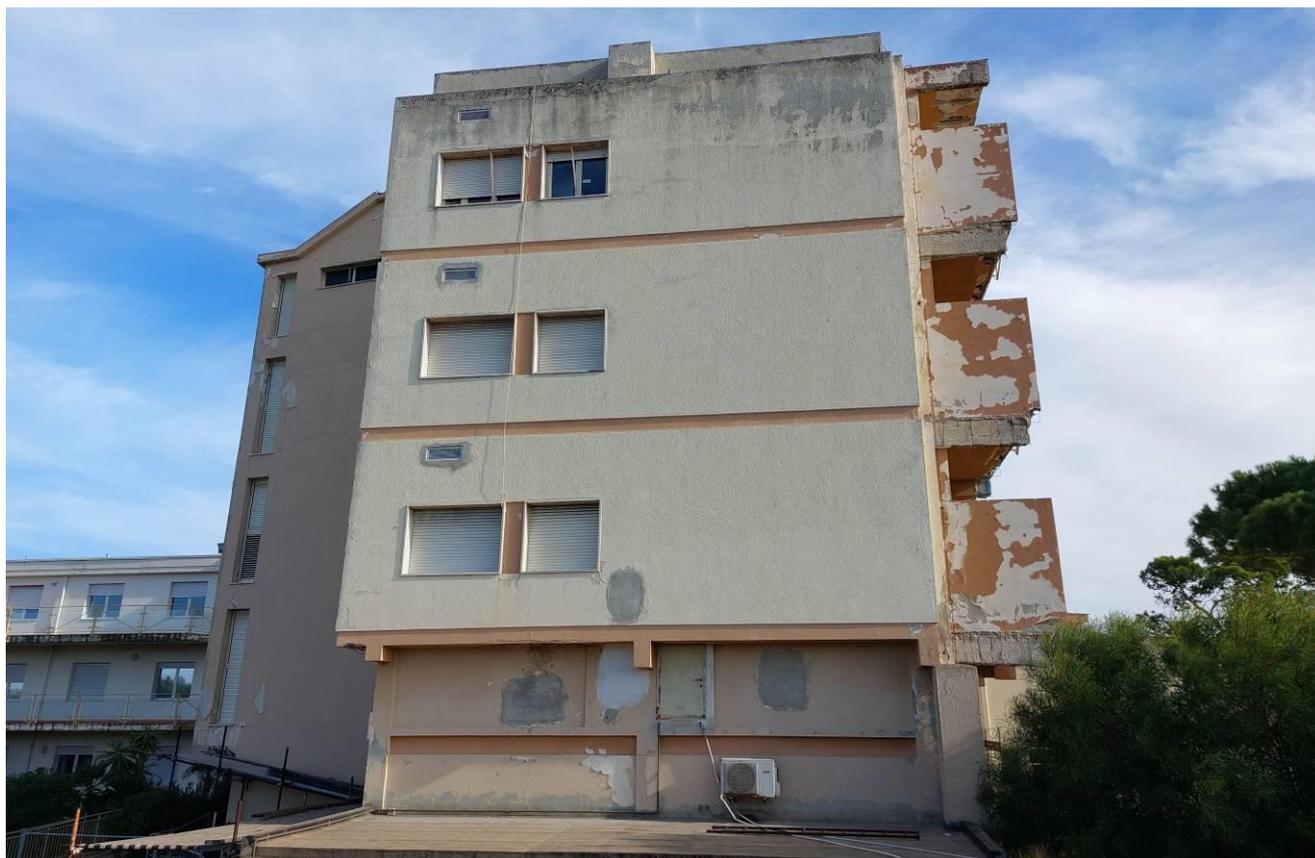
Foto 41: Fabbricato "Ala Bassa" - Vista generale facciata OVEST

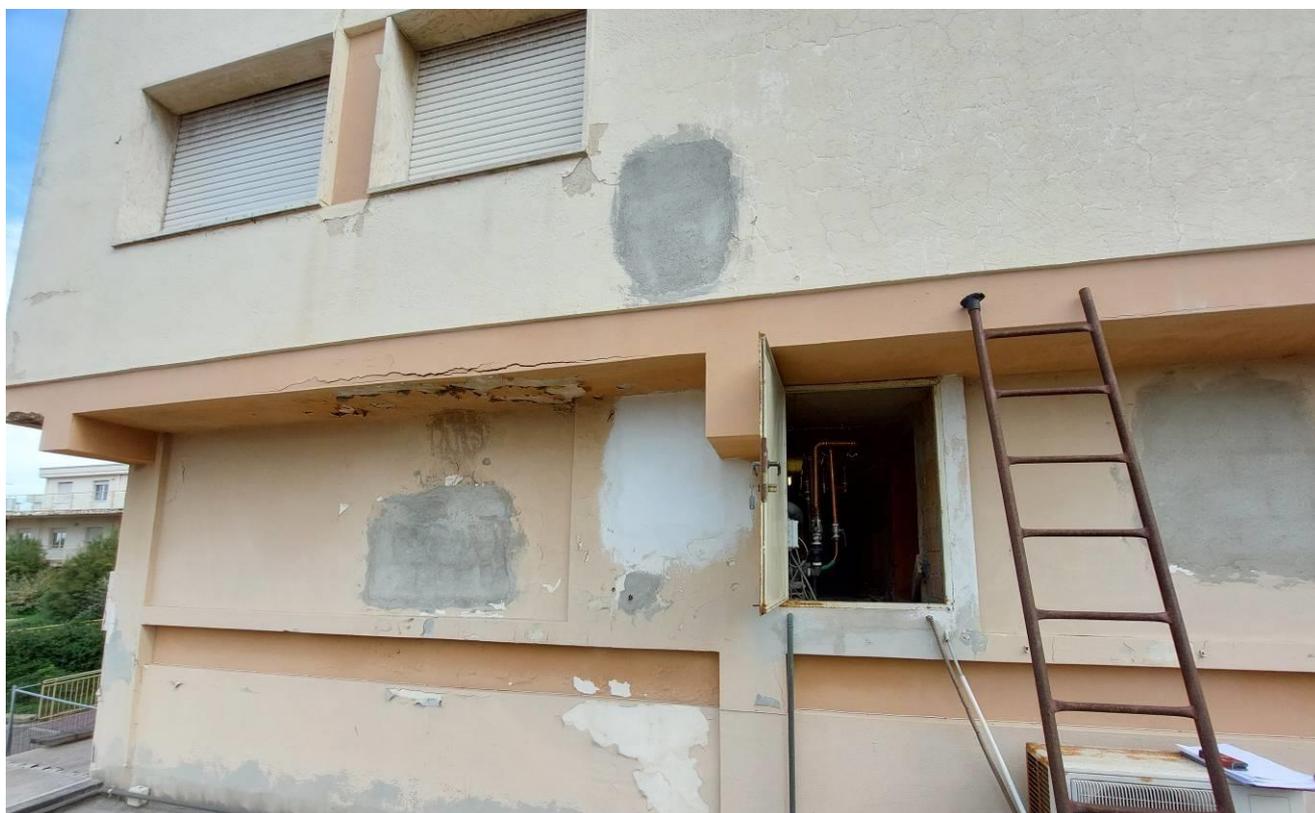
Foto 42: Fabbricato "Ala Bassa" - Particolare parte inferiore facciata OVEST

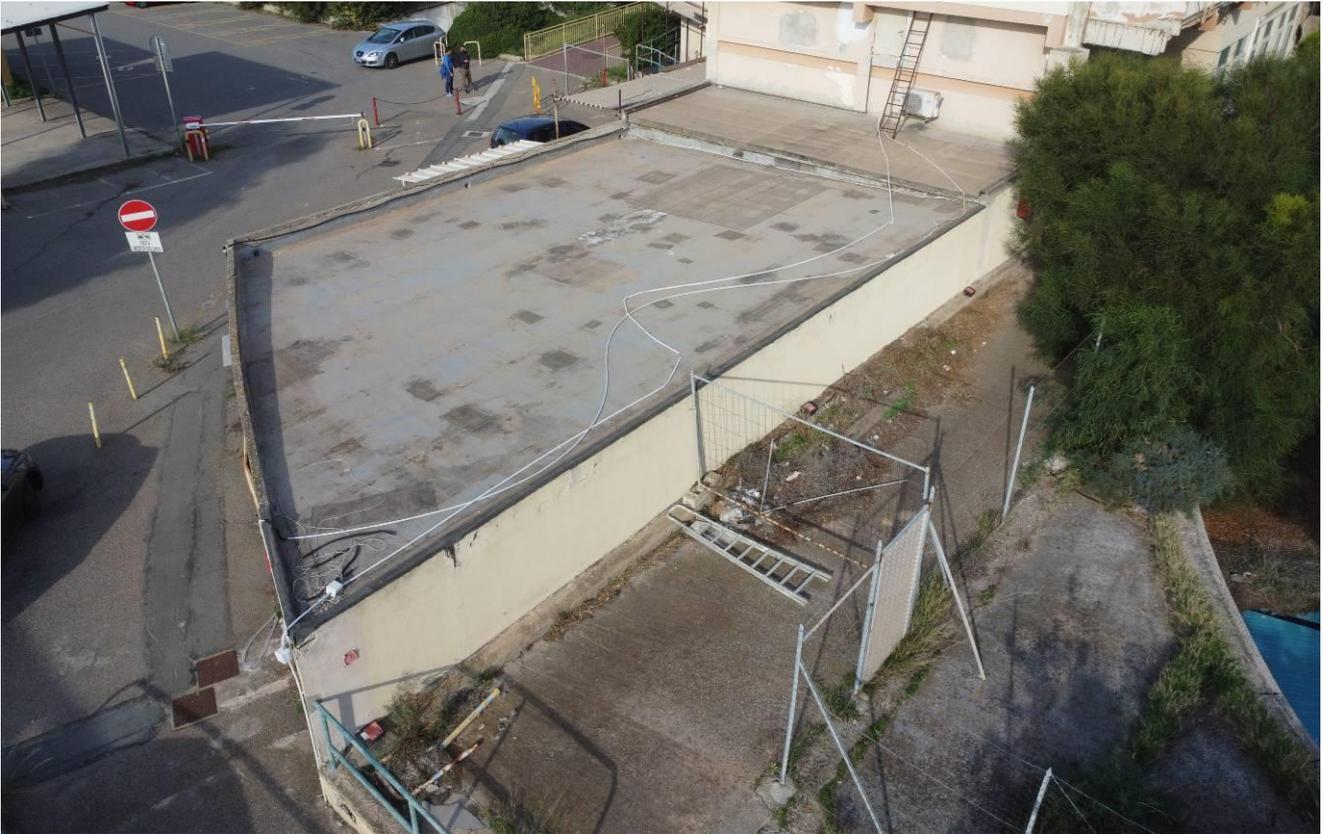
Foto 43: Fabbricato "Vani Tecnici" - *Particolare copertura e facciata Sud*
