CAGLIARI - PRESIDIO OSPEDALIERO "MARINO"

**LAVORI DI MANUTENZIONE STRAORDINARIA
DELLE FACCIATE E DELLE COPERTURE
DELPRESIDIO OSPEDALIERO MARINO
(FABBRICATI "ALA BASSA" E "VANI TECNICI")**

DOC 03 - DOCUMENTAZIONE FOTOGRAFICA

**MARZO
2023**

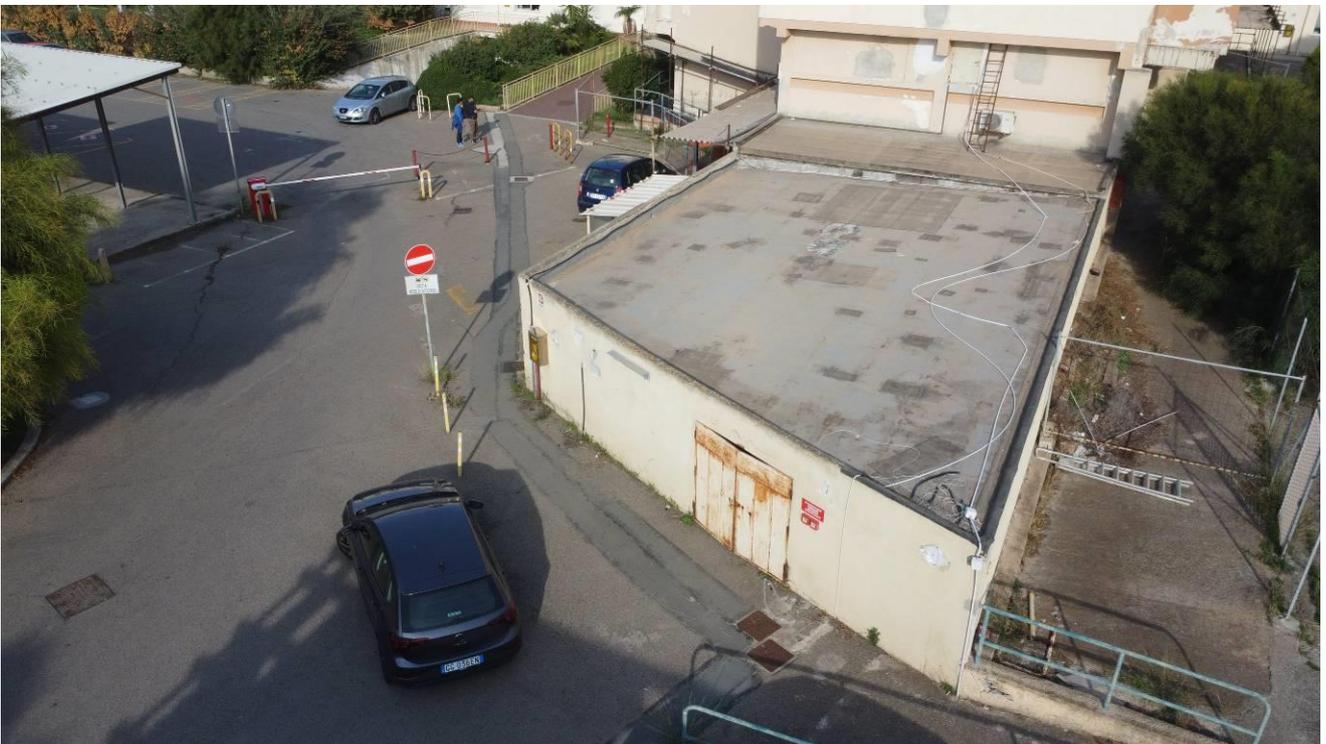
Foto 44: Fabbricato "Vani Tecnici" - *Particolare copertura e facciata Ovest*

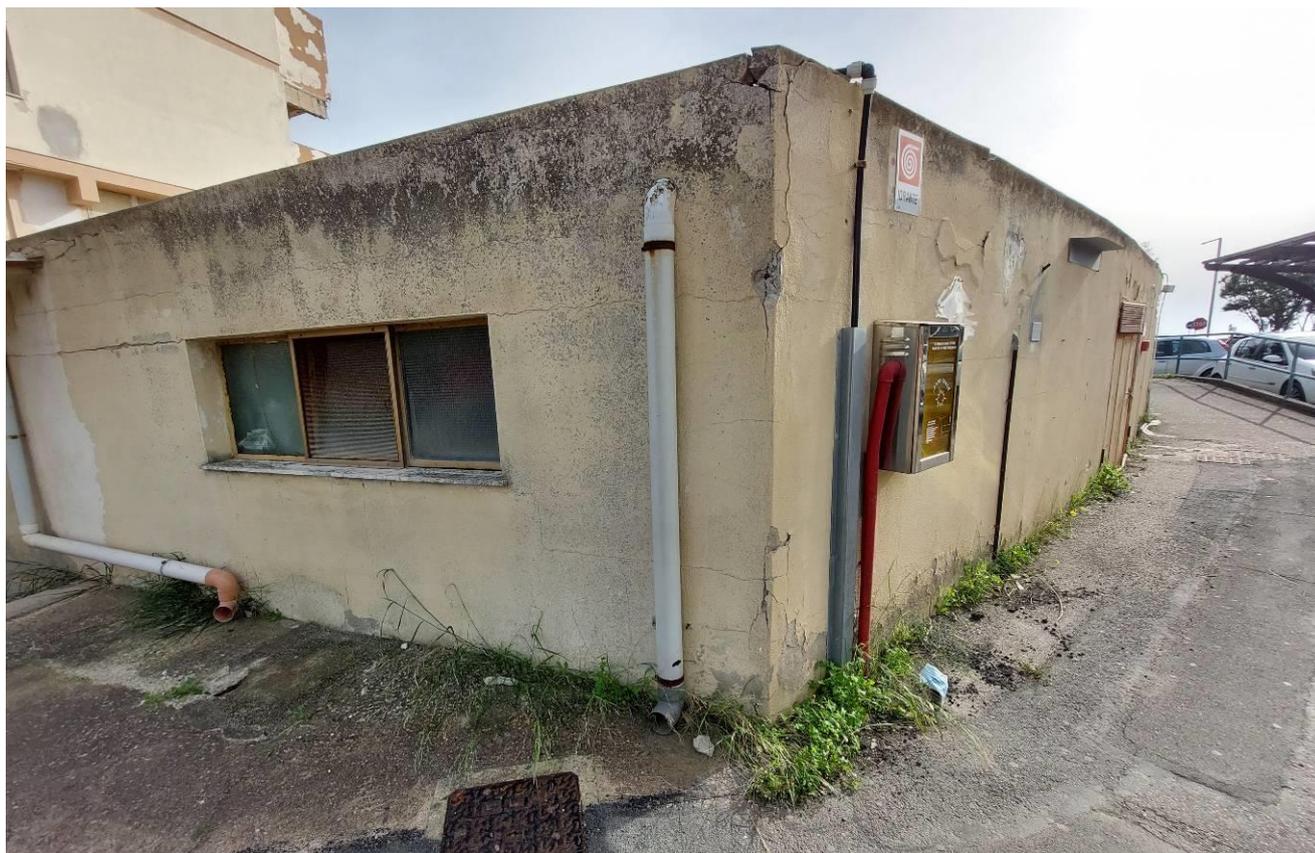
Foto 45: Fabbricato "Vani Tecnici" - *Particolare copertura e facciata Nord e Ovest*

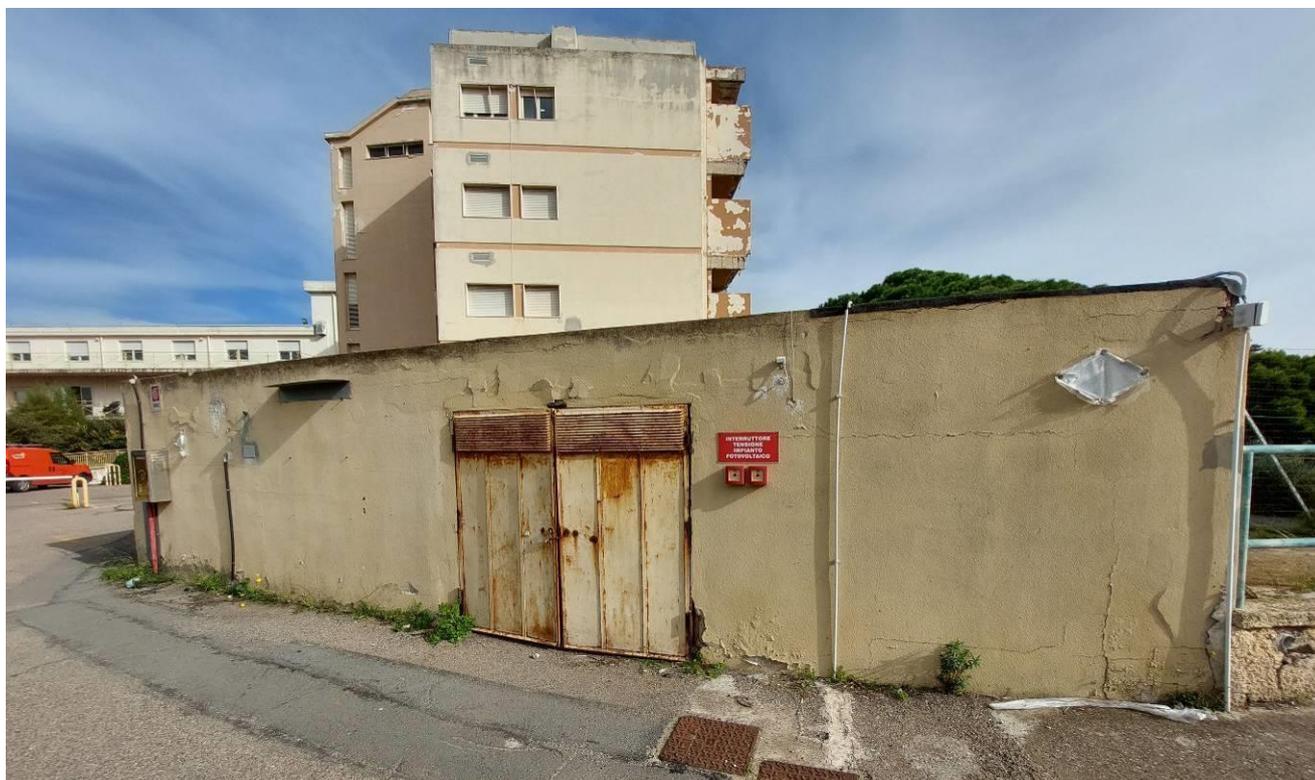
Foto 46: Fabbricato "Vani Tecnici" - *Particolare facciata Ovest e cancello ingresso*

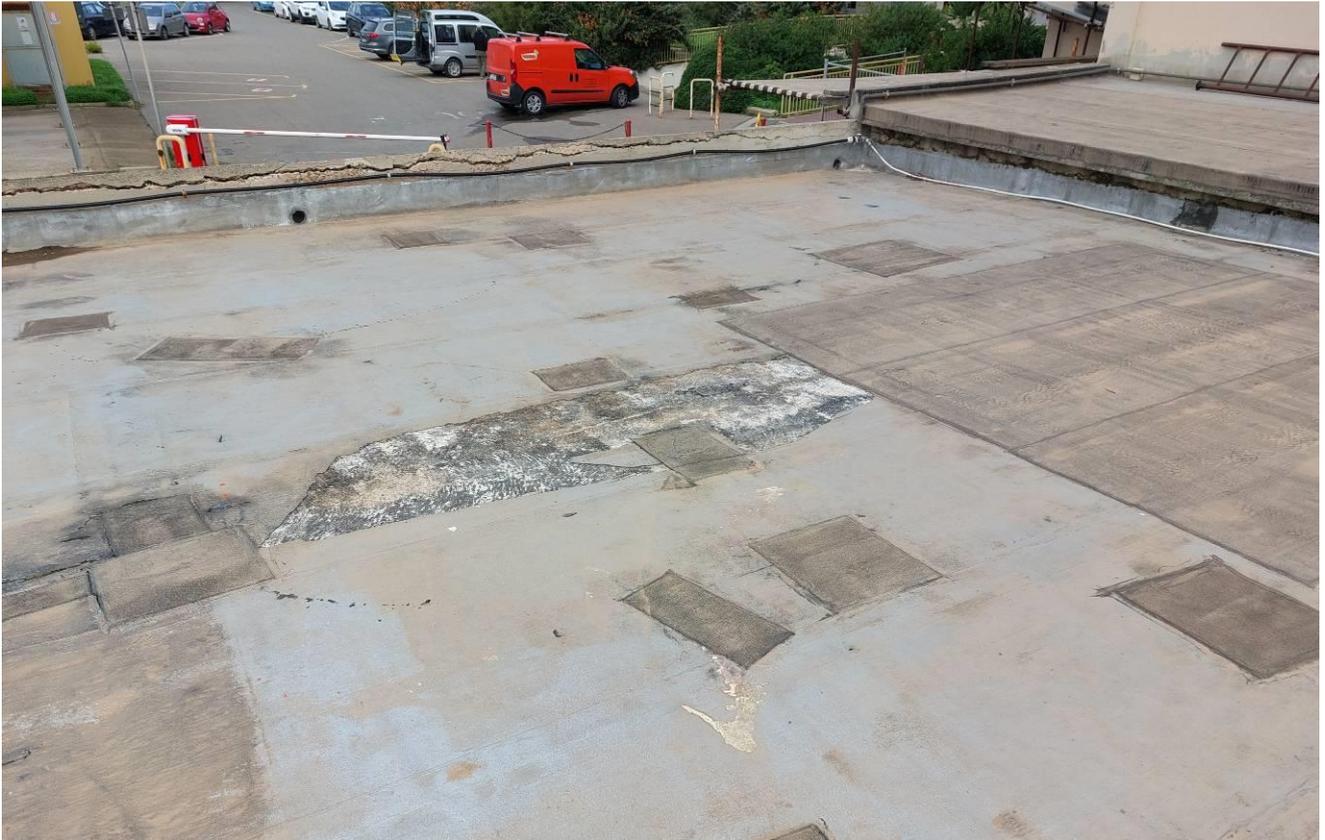
Foto 47: Fabbricato "Vani Tecnici" - *Particolare cordoli superiori copertura da demolire e ricostruire*

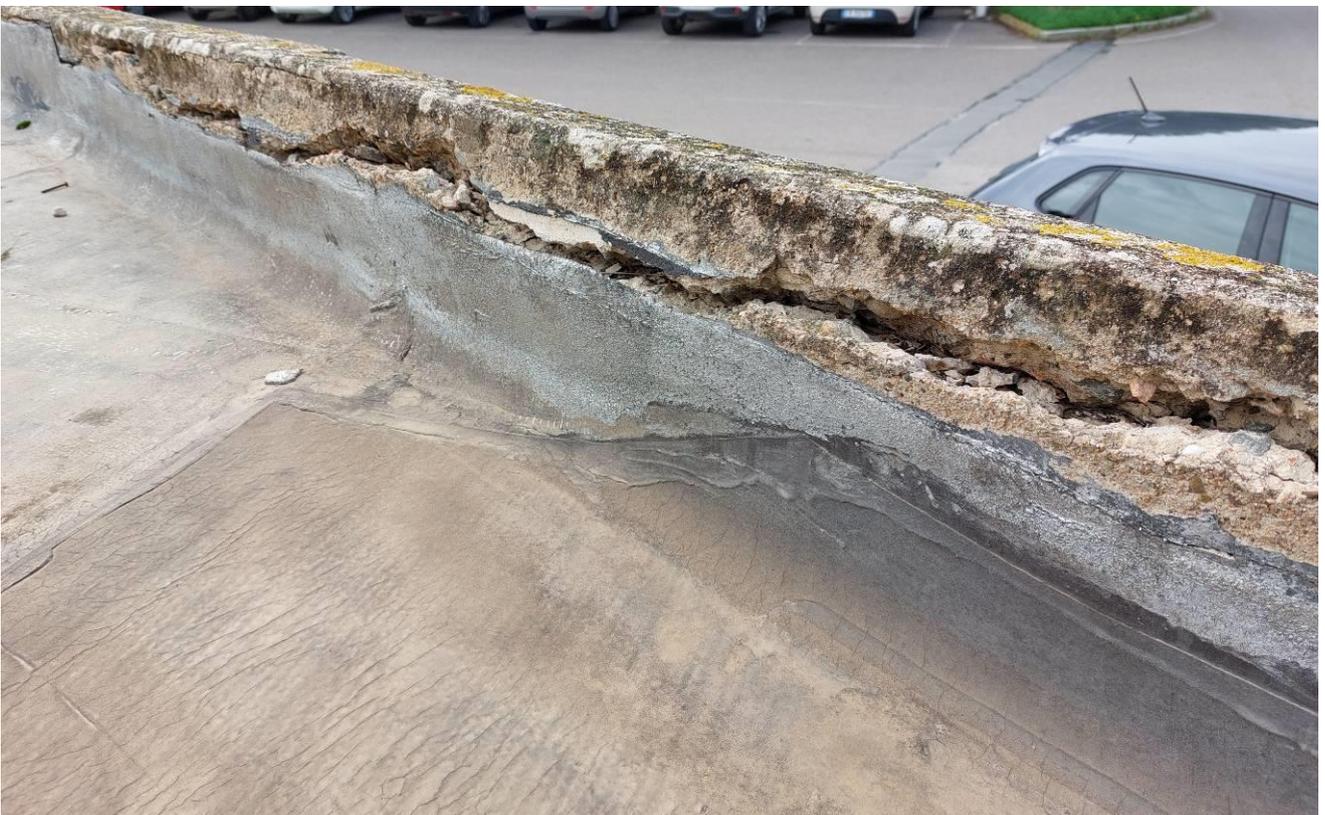
Foto 48: Fabbricato "Vani Tecnici" - *Particolare cordoli superiori copertura da demolire e ricostruire*
