CAGLIARI - PRESIDIO OSPEDALIERO "MARINO"  
VIALE LUNGOMARE POETTO, n. 12

LAVORI DI MANUTENZIONE STRAORDINARIA  
DELLE FACCIATE E DELLE COPERTURE  
DEL PRESIDIO OSPEDALIERO MARINO  
(FABBRICATI "ALA BASSA" E "VANI TECNICI")

**PROGETTO DEFINITIVO**

**DOC 01 - RELAZIONE TECNICA ILLUSTRATIVA**

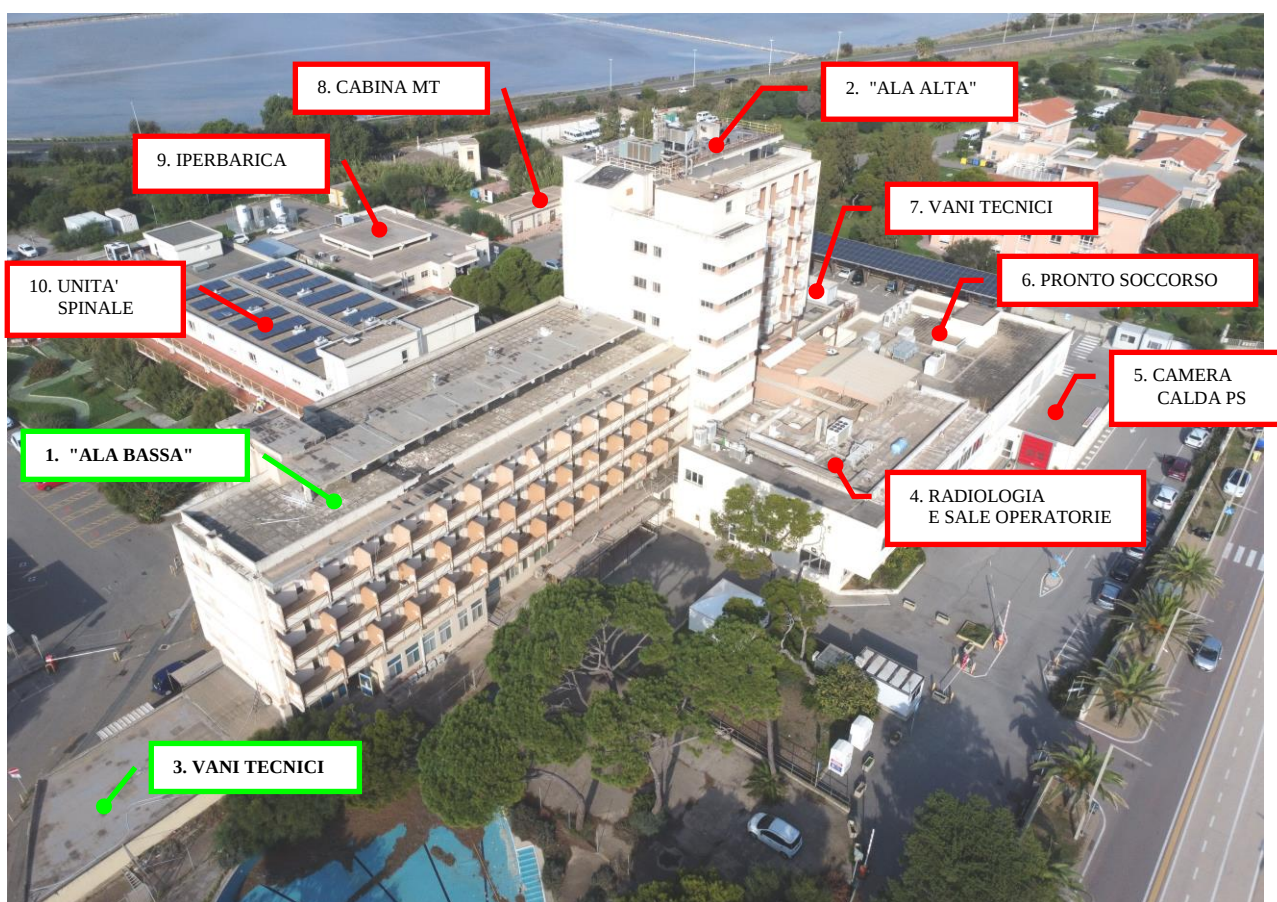
**Foto 1** - Vista aerea del Complesso Edilizio Ospedale Marino -  
*Particolare fabbricati "Ala Bassa" e "Vani Tecnici" oggetto di intervento*
