RAPPORTO FINALE DI VERIFICA PROGETTO ESECUTIVO

Rapporto Finale di verifica preventiva della progettazione ai sensi dell'art. 26 del D. Lgs. 50/2016 e s.m.i.: Progetto Esecutivo "PNRR – M6C1 Reti di prossimità, strutture e telemedicina per l'assistenza sanitaria territoriale- CASA DELLA COMUNITÀ TIPO SPOKE DI ISILI (SU)"

RAPPORTO DI VERIFICA INTERMEDIA DOCUMENTI GENERALI ISILI

RAPPORTO DI VERIFICA INTERMEDIA DOCUMENTI TECNICI E FUNZIONALI

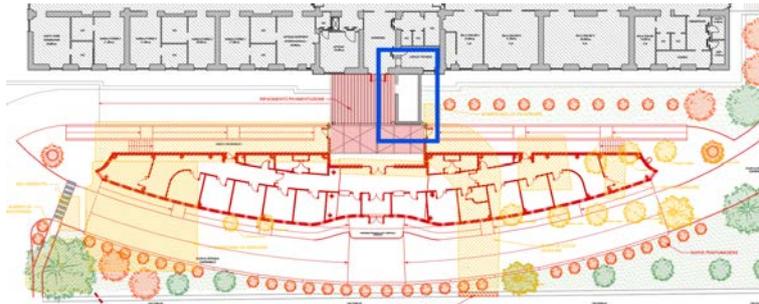
3. Trattasi di refuso. La voce indica la demolizione del locale esistente (riquadro blu) collocato all'interno dell'area di collegamento tra l'edificio esistente e quello di nuova costruzione.

Tuttavia, a seguito delle modifiche apportate al PD in base alle quali il corpo di collegamento è stato eliminato e sostituito con una pensilina metallica che interessa l'area solo parzialmente, la demolizione di questo fabbricato non è più prevista. Pertanto la voce relativa viene eliminata, così come quella per il corrispondente conferimento in discarica.

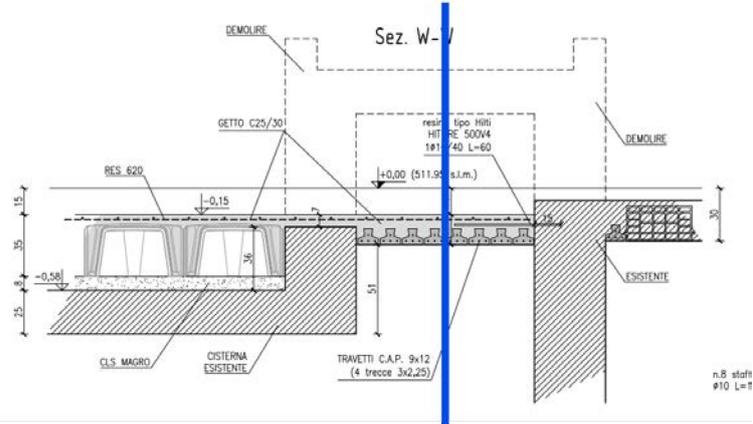
- La quantità riportata nella voce è corretta. Infatti il vespaio areato interessa anche la superficie della vasca esistente da conservare. La sezione citata effettivamente fa riferimento ad un punto atipico (linea blu), come da dettaglio Sez. W-W presente sull'elaborato strutturale 23.54_PE_ST_11_10_01 *Dettagli fondazione - carpenterie e armature*.

Come si evince da questo dettaglio una piccola porzione di vuoto viene colmata da un solaio realizzato in travetti di c.a.p. Verso il lato sinistro dell'immagine, ovvero al di sopra della superficie della vasca, è presente un vespaio areato con getto in c.a. che rappresenta struttura in continuità con il resto del solaio di nuovo costruzione. Si aggiunge un'ulteriore sezione longitudinale, riportata sull'elaborato aggiunto per questa revisione 23.54_PE_AR_11_10b_01 - *Progetto sezioni*, per mostrare la presenza del vespaio areato su tutta la superficie del solaio di calpestio delle CdC.

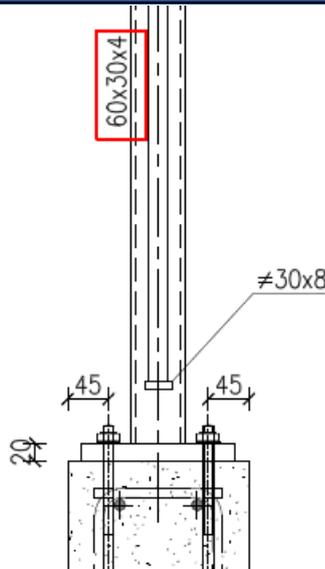
<p>Si riscontrano le verifiche dei parapetti sulla relazione "23.54_PE_ST_01_01_01" a pag.64 e seguenti; si riportano di seguito i relativi Rilievi.</p> <p>2. Si rileva un refuso in merito alla dimensione del profilo scatolare a pag.65 (Osservazione):</p> <p>Fissaggio distanziato: $e_b = 0,0$ mm (Senza distanziamento); $t = 20,0$ mm</p> <p>Piastra d'ancoraggio^R: $l_x \times l_y \times t = 170,0$ mm x $170,0$ mm x $20,0$ mm; (Spessore della piastra raccomandato: non calcolato)</p> <p>Profilo: Profilo cavo allungato, $60 \times 40 \times 4,0$; ($L \times W \times T$) = $60,0$ mm x $40,0$ mm x $4,0$ mm</p>

3. Non si riscontra l'applicazione dell'azione di taglio ($V_{Ed}=4,5$ kN) a pag.65:

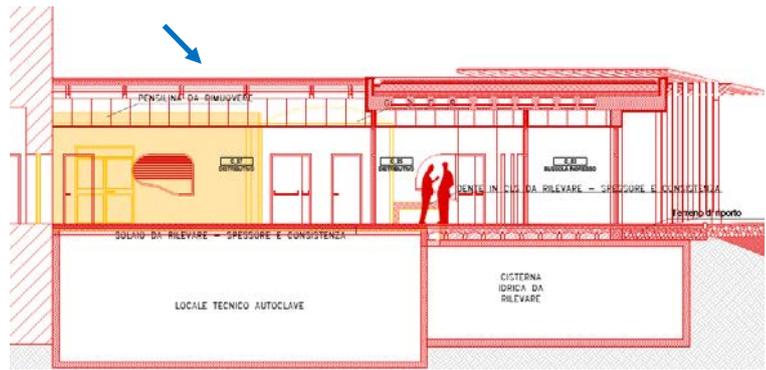
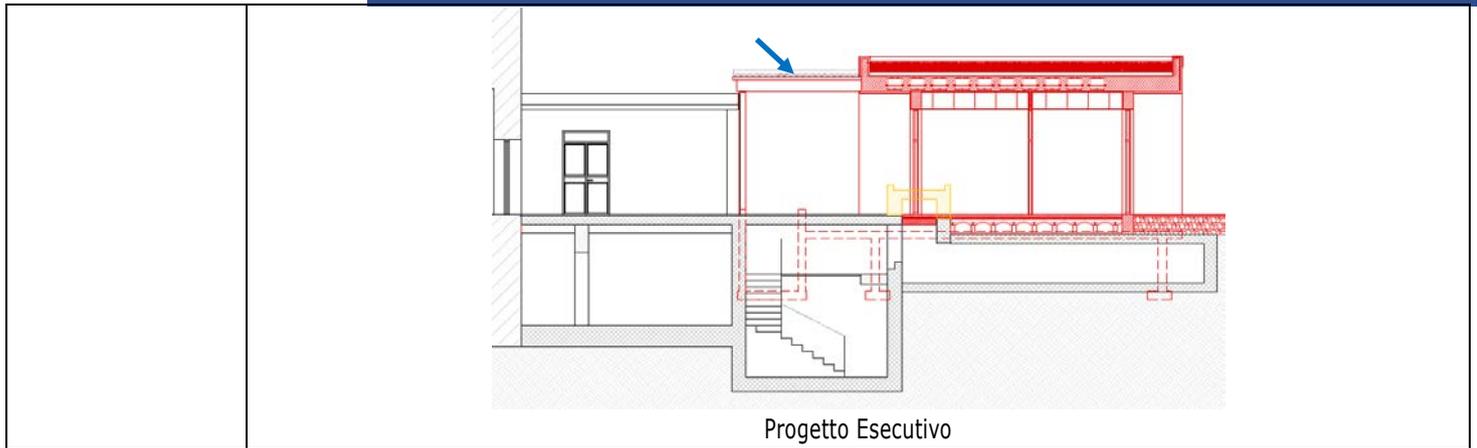
N. 2	CC	NON CONFORMITA' SUPERATO
EMISSIONE 1		
<u>RILIEVO</u>	<p>Si rileva che, rispetto al progetto definitivo, la struttura in carpenteria metallica è stata ridotta; chiarire il motivo di tale modifica:</p>

<p style="text-align: center;">Progetto Definitivo</p>

Progetto Esecutivo

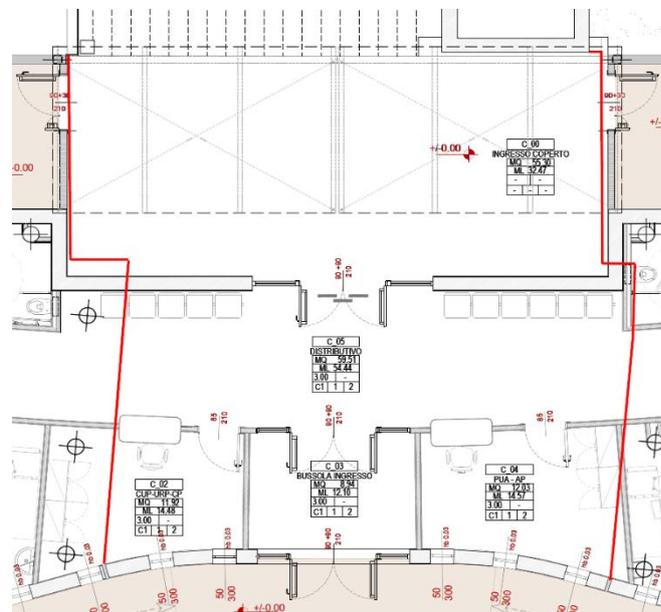
Al piano terra delle tavole architettoniche non si riscontra l'indicazione completa dei giunti strutturali tra i blocchi della nuova struttura rispetto all'edificio esistente; tali indicazioni devono essere riportate in tutte le piante architettoniche:

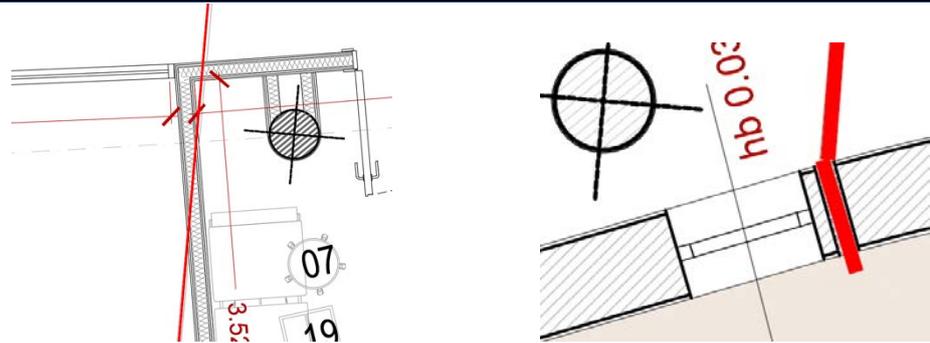
1. Rivedere anche la posizione della parete e della finestra, in quanto una parete risulta tagliata in diagonale dal giunto, mentre per la finestra si riscontrano solo 4 cm di muratura prima del giunto:

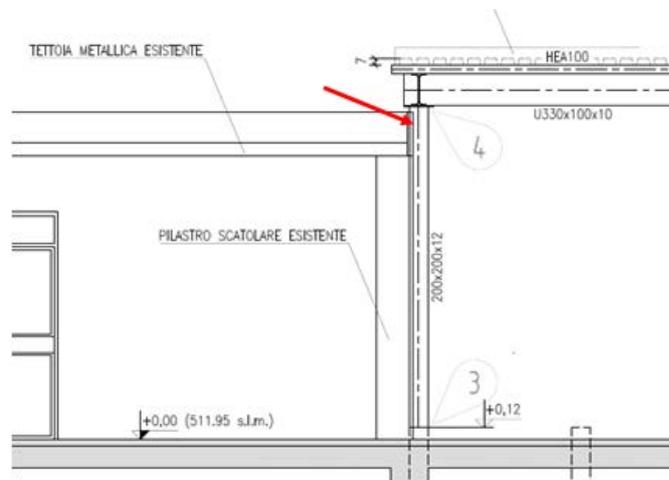
4. Anche nella tavola della copertura non sono indicati i giunti tra le due coperture metalliche; deve inoltre essere definito come avviene il raccordo tra le coperture ed il relativo tamponamento per contenere l'acqua piovana (v. freccia rossa):

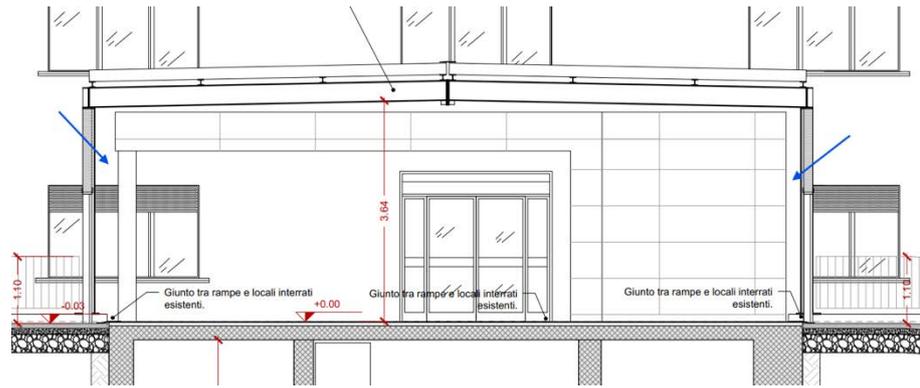
Invece la copertura metallica di progetto risulta più larga e più alta di quella esistente, tanto da oltrepassarla. Nell'immagine successiva le frecce indicano i punti di distanziamento tra le due strutture. Si faccia riferimento all'elaborato 23.54_PE_AR_11_10_01 - Progetto sezioni.

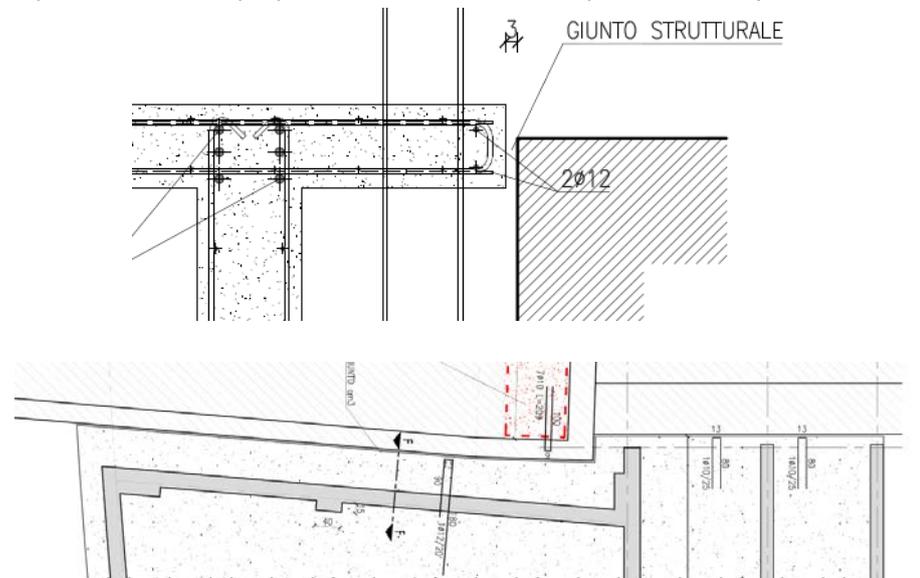
1-2-3-4_A differenza di quanto dichiarato, si osserva che gli elaborati strutturali prevedono un giunto di 3 cm in corrispondenza del "solaio vespaio", al fine di evitare fenomeni di martellamento con la struttura esistente; si ribadisce pertanto il Rilievo. Si evidenzia inoltre che, in assenza di giunti, i cedimenti della nuova struttura rispetto a quella esistente potrebbero, nel tempo, portare alla fessurazione della pavimentazione (Non Conformità):

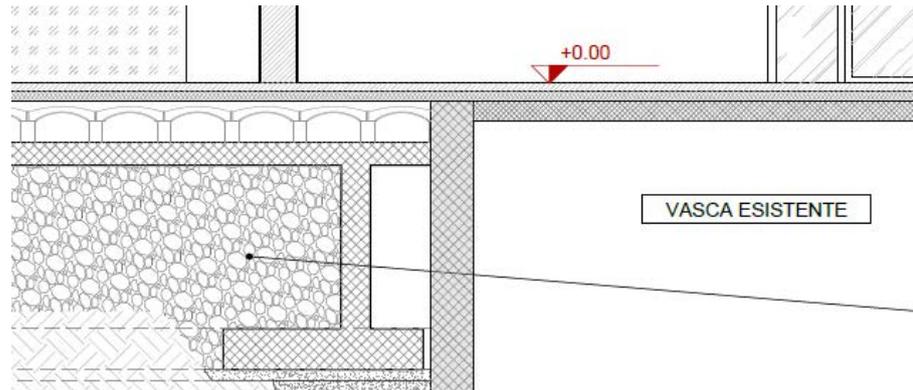
Si prende atto della risposta del progettista; si evidenzia che, in assenza dei giunti, i cedimenti della nuova struttura rispetto a quella esistente, nel tempo, potrebbero portare alla fessurazione della pavimentazione. Si evidenzia inoltre che, nella tavola delle sezioni 23.54_PE_AR_11_10_02, la soluzione rappresentata non è coerente con la soluzione riportata in risposta (Osservazione):

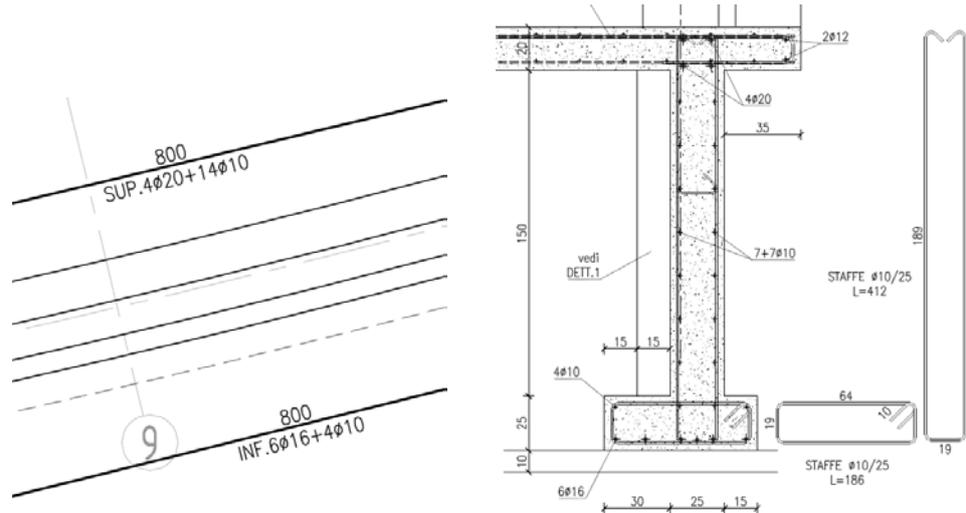
"armatura fondazione"; si riporta a titolo di esempio la sezione D-D:

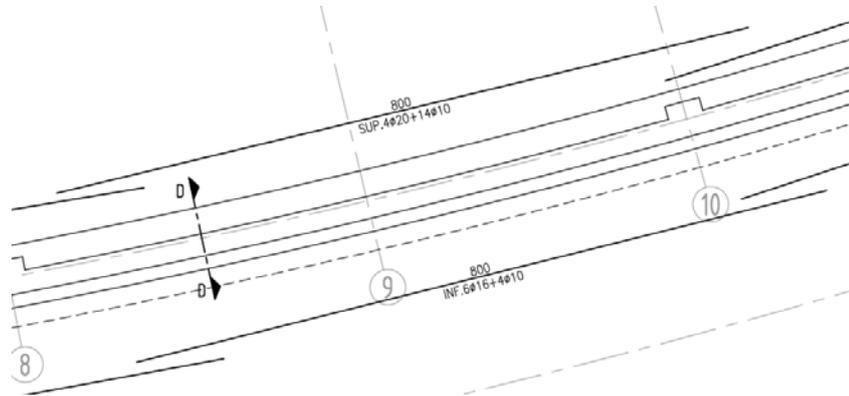
- 3- Riportare una nota specificando che la tavola è relativa allo sviluppo delle armature correnti, mentre per le armature con relativa posizione e passo si deve fare riferimento alla tavola 10.
- 4- Rappresentare le armature curve come l'andamento del muro:

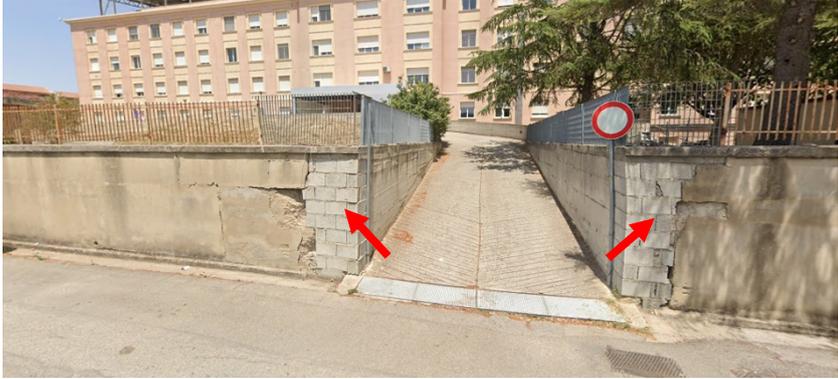
<p><u>RILIEVO</u></p>	<p>23_54_PE_ST_11-03_00 - Muro 1</p> <p>1- Si rileva che il muro di confine esistente risulta ammalorato:</p>

<p>Si osserva che in progetto si prevede il solo accostamento del nuovo muro tipo D al muro esistente:</p>

1. NC n. 7 – Il muro esterno non rientra negli interventi previsti nell'appalto.

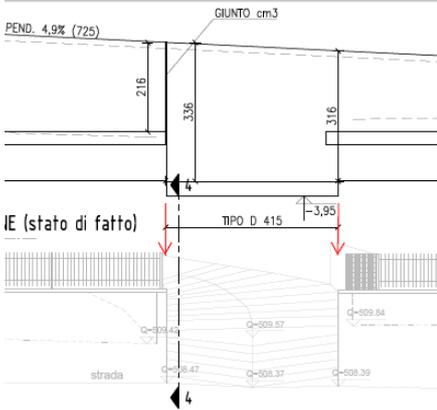
<p>Si chiedono valutazioni in merito alla capacità resistente del muro esistente e se non sia opportuno ripristinare una porzione più estesa di tale muro.</p> <p>2- Si osserva che in sommità al muro tipo D deve essere prevista una recinzione in continuità con il muro esistente:</p>

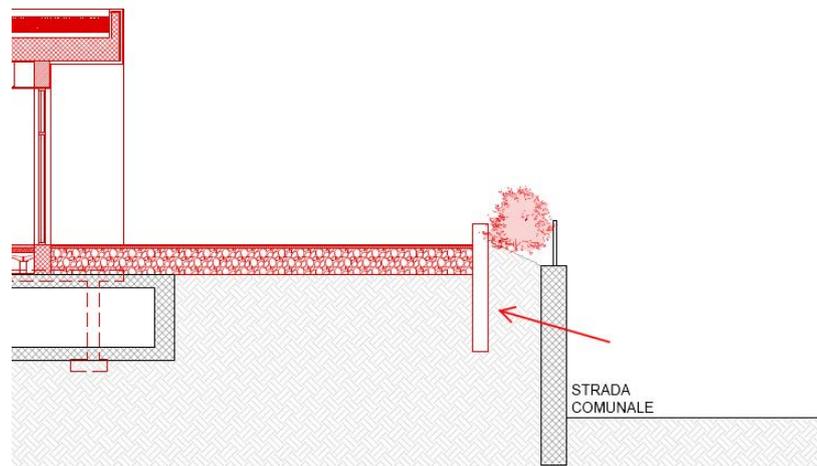
4- Chiarire se il nuovo muro 1 possa incrementare le spinte agenti sul muro esistente, nel qual caso riportare le verifiche strutturali del manufatto esistente:

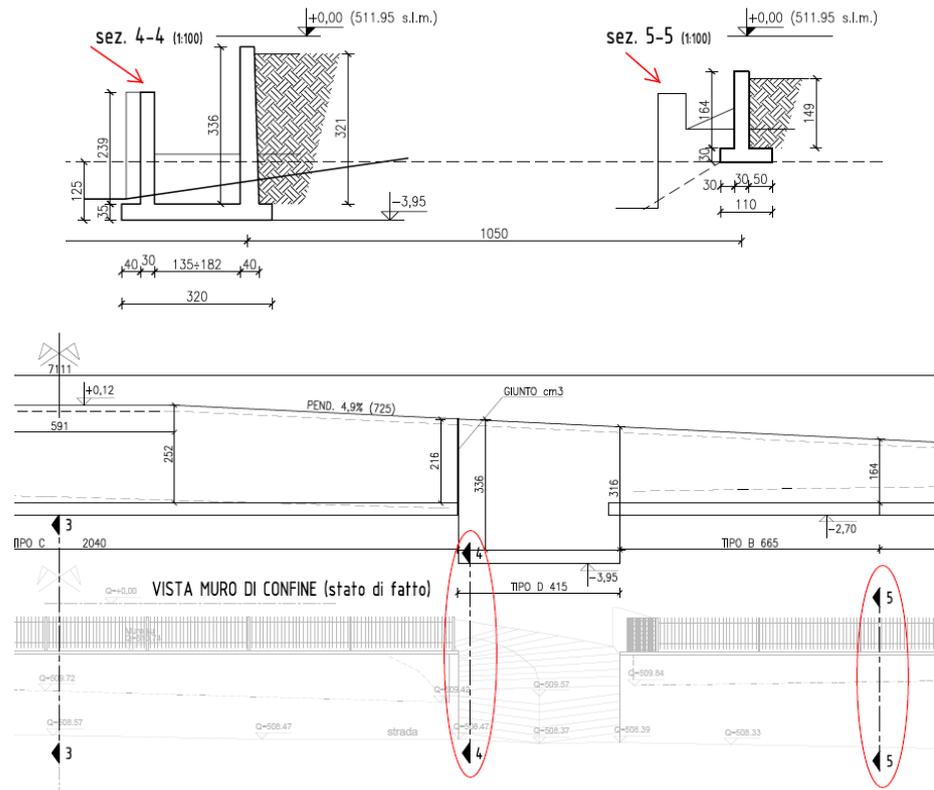
5- Si osserva che nella sezione 5-5 il muro esistente deve risultare più distante dal muro nuovo rispetto alla sezione

4-4:

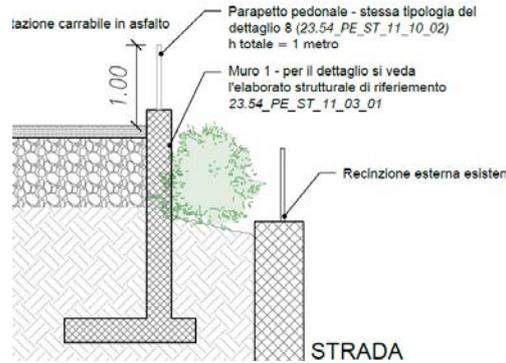
6- Si riscontra l'indicazione del parapetto sul nuovo muro, anche se non è stato riportato sulla tavola 23_54_PE_ST_11-03_02 (Osservazione):

- NON CONFORMITA'
 OSSERVAZIONE (punti 1, 6)
 SUPERATO

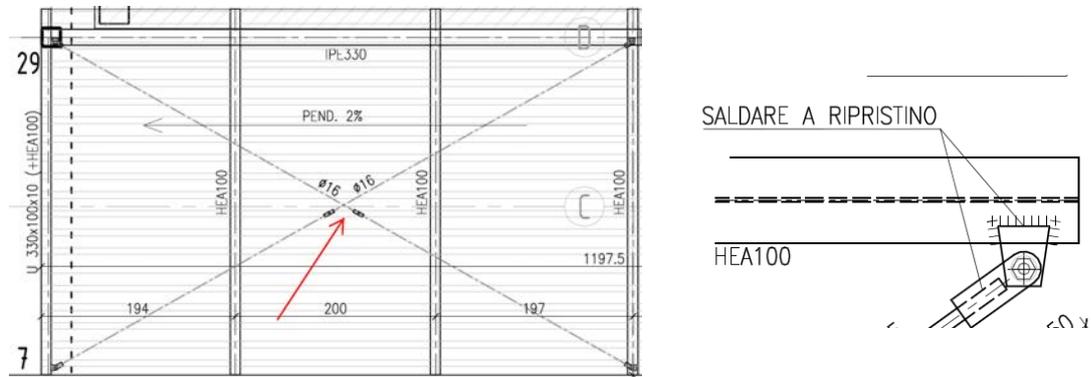
2- Sembra che i controventi si intersechino in mezzera, dato che la giunzione sulle travi è uguale per tutti i controventi:

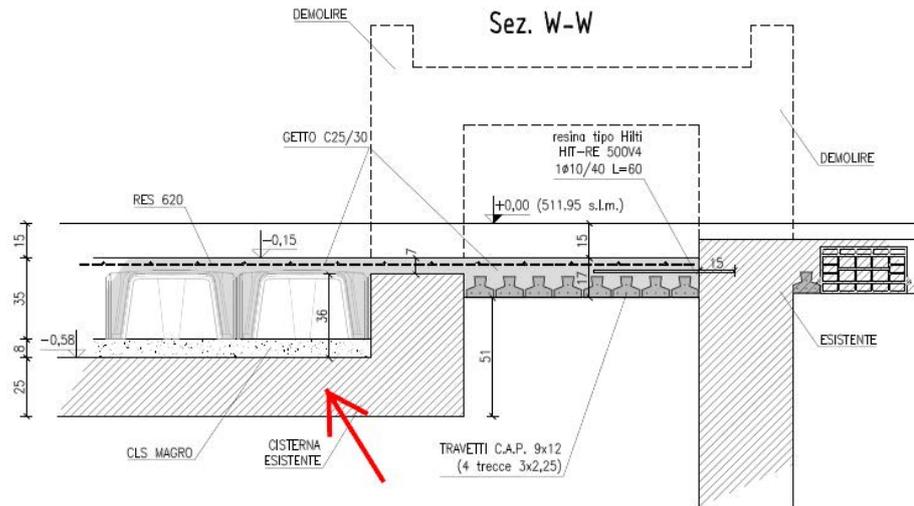
12. Riportare considerazioni in merito ai carichi agenti sulla copertura della cisterna esistente tra stato di fatto e stato di progetto e sulla portanza di tale solaio:

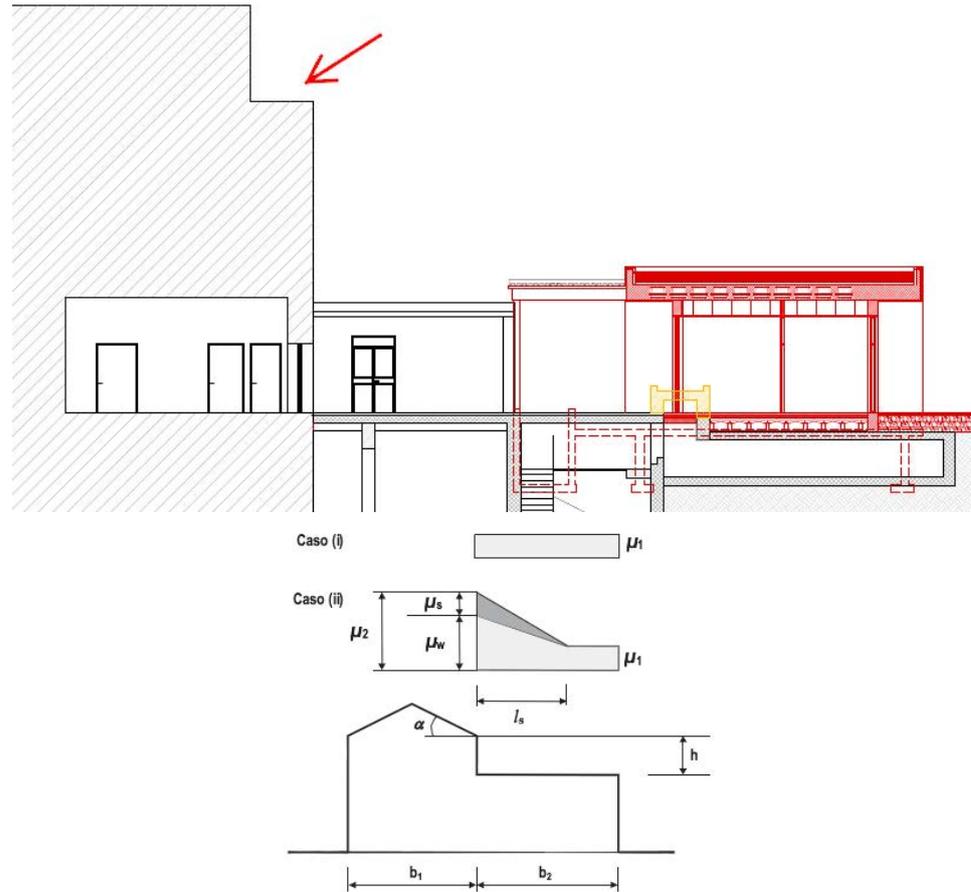
Figura C.3.4.5 - Coefficiente di forma per il carico neve – Coperture adiacenti a costruzioni più alte

16. Riportare valutazioni in merito ai possibili effetti dell'accumulo neve sulla struttura metallica, data la presenza di un edificio più alto in prossimità:

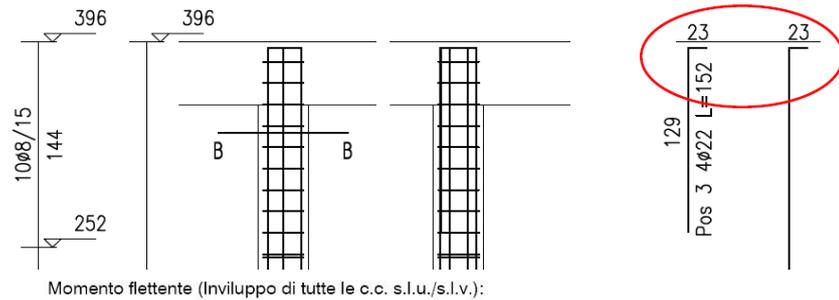
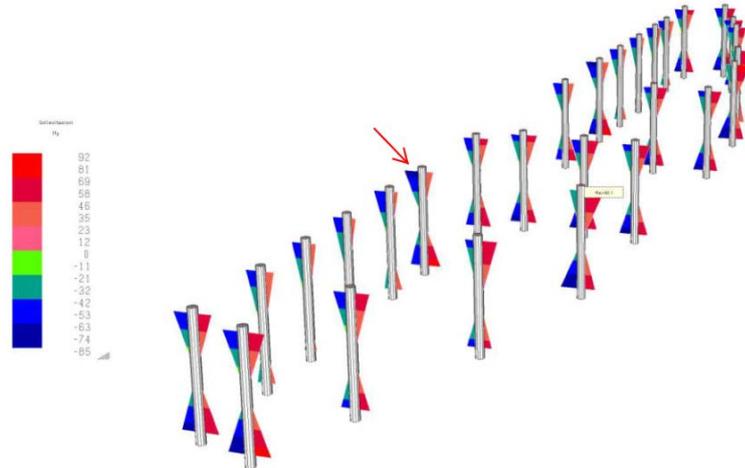
Pilastri n. 1-9-25

18. Verificare che le armature dei pilastri siano sufficientemente ancorate al solaio di copertura per realizzare il grado di incastro ipotizzato nei calcoli:

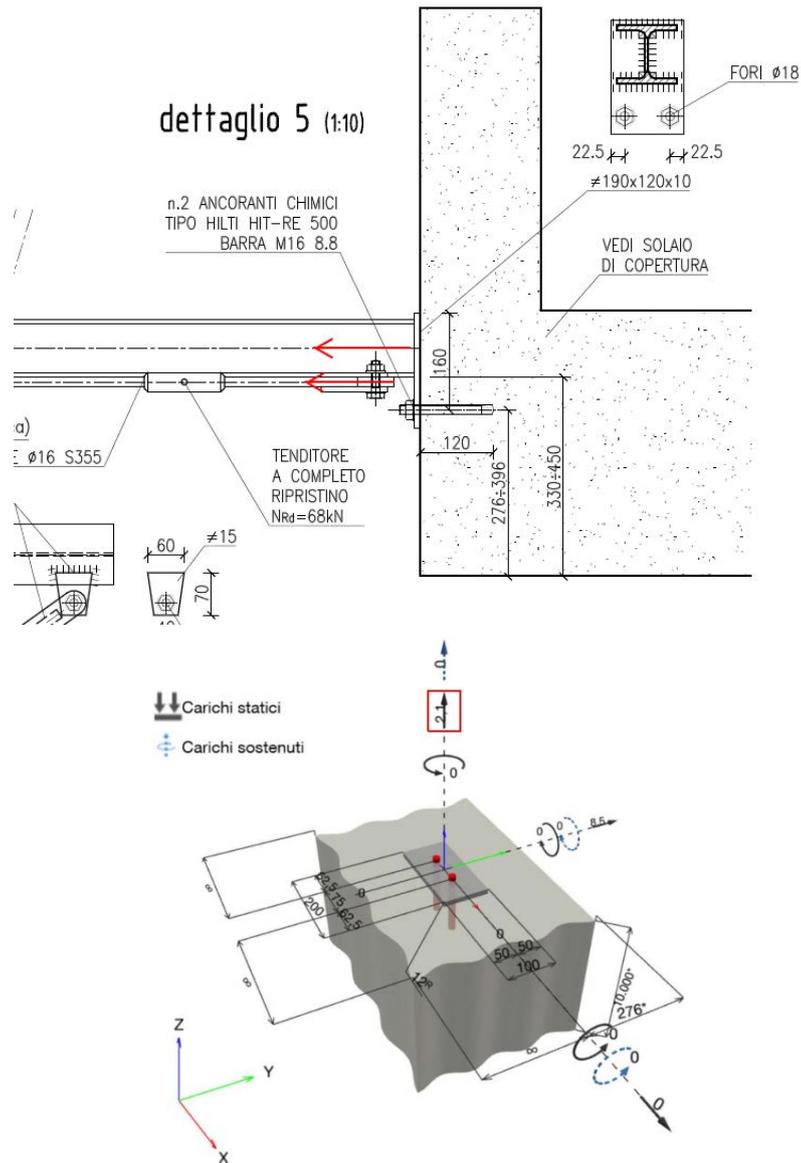
Si evidenzia che le azioni di tiro risultano eccentriche rispetto ai tasselli mentre nei calcoli è applicata un'azione centrata e che anche a livello statico agirà una coppia parassita dovuta alla deformabilità del profilo ed alla sua eccentricità rispetto al collegamento:

Si ritiene opportuno rivedere la giunzione (Non Conformità).

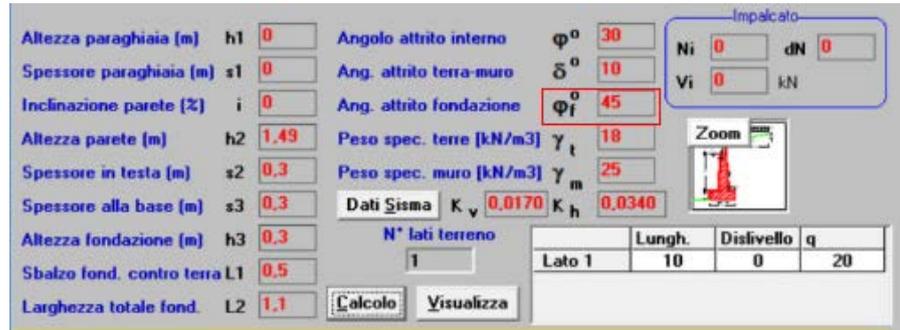
23.54_PE_ST_01_02_00 - Rel geotecnica

Si osserva che nelle verifiche geotecniche dei muri si considera un angolo di attrito del terreno superiore ai valori indicati in relazione geologica "23.54_PE_G_01_08_00"; v. a titolo di esempio pag.13:

Citando la relazione geologica:

I parametri geotecnici medi di tale livello più superficiale (a partire da almeno 0,6 – 0,7 m dal p.c. e fino a 3/6 metri dal p.c.) possono essere così riassunti:

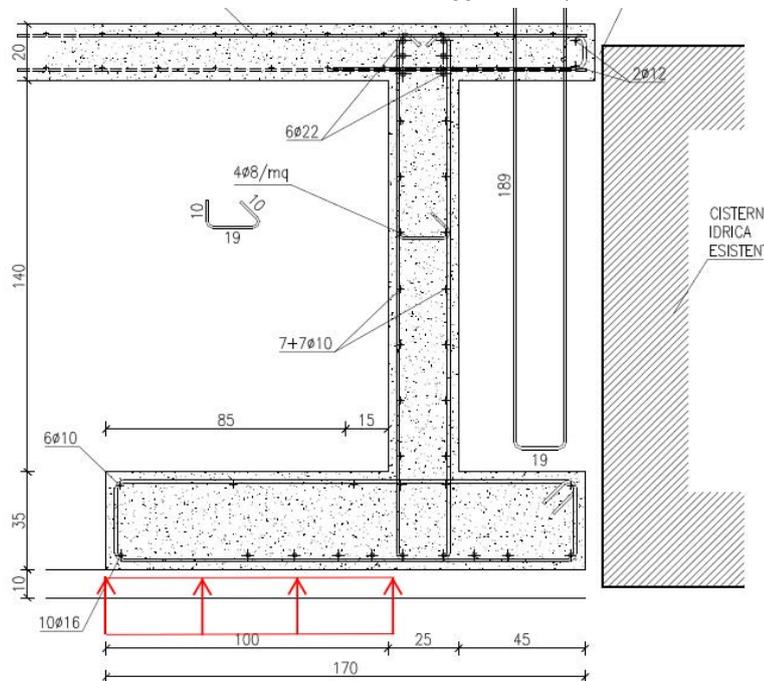
3. Riportare le verifiche delle fondazioni in direzione trasversale soggette alle pressioni del terreno:
